## Programa Regional de Reducción de la Vulnerabilidad y Degradoación Ambiental –PREVDA–

# Caracterización

## Corregimiento de Pacora, Panamá, Panamá

**Énfasis: Planificación y gestión territorial de los riesgos,  
del agua y del medio ambiente,  
con enfoque de multiculturalidad y género**

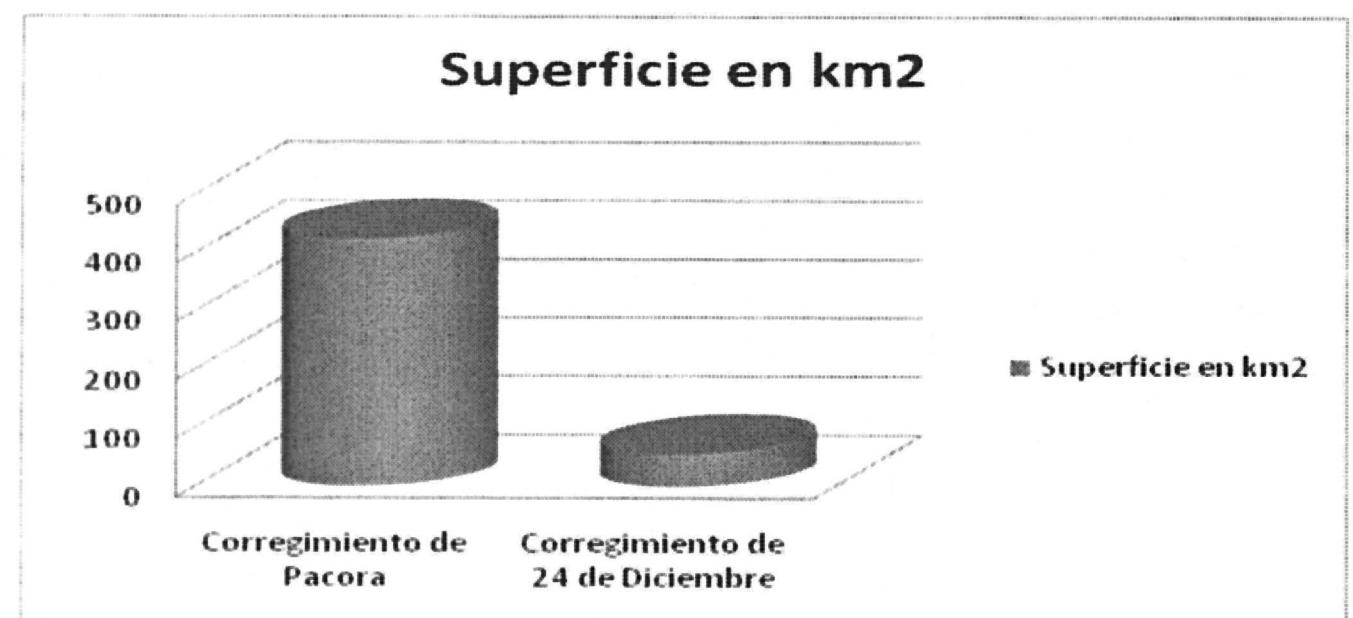
Figura 2. Superficie cubierta entre los corregimientos de Pacora y 24 de Diciembre.

En la Figura 2 se aprecia como quedó el área que le correspondía al antiguo corregimiento de Pacora, el cual poseía un área de 479,4 km<sup>2</sup>, distribuidas ahora en 56,0 km<sup>2</sup> para el nuevo Corregimiento de La 24 de Diciembre y los restantes 423,4 km<sup>2</sup> para el Nuevo Corregimiento de Pacora.

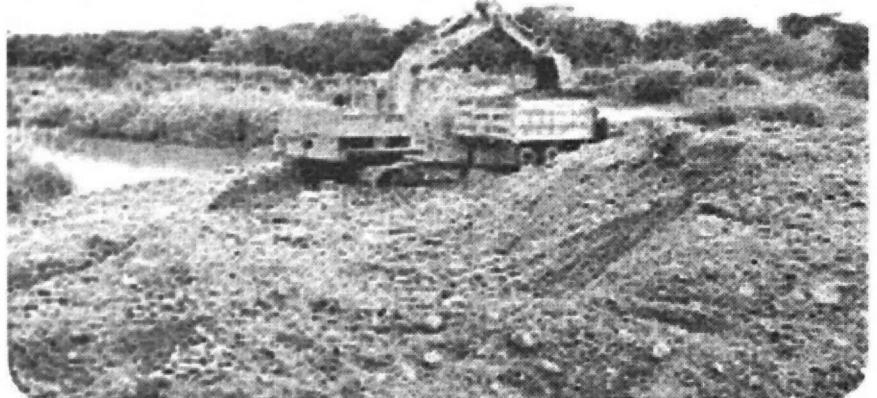
Figura 6. Maquinaria utilizada para extraer materiales no metálicos del Río Pacora.

Las principales industrias que se desarrollan en el corregimiento de pacora, son la extracción minera no-metálica y la construcción de barriadas. Particulares y entidades públicas están extrayendo material pétreo del río Pacora, pese a que en el Ministerio de Comercio e Industrias aseguraron que todas las concesiones están suspendidas.

Tal es el caso de la Cantera Las Vegas y de la Junta Comunal de Pacora, que sacan material pétreo sin impedimento, el incumplimiento a pocos metros de la mina de arena continental Gethsa Internacional pasa la carretera principal de la zona y el río Pacora. Según el contrato debe haber una distancia de 500 metros. La cláusula décima del contrato señala que "no se permitirá la extracción (...) a una distancia menor de 500 metros de estaciones de bombeo, de instalaciones para tratar agua o de carreteras". Pero en un recorrido hecho por el lugar, se observó que, a menos de 10 metros del camino principal, se extrae material, y que a unos 200 metros -sobre un cerro en la parte posterior de la mina, está ubicado el tanque de reserva de agua de Carriazo.

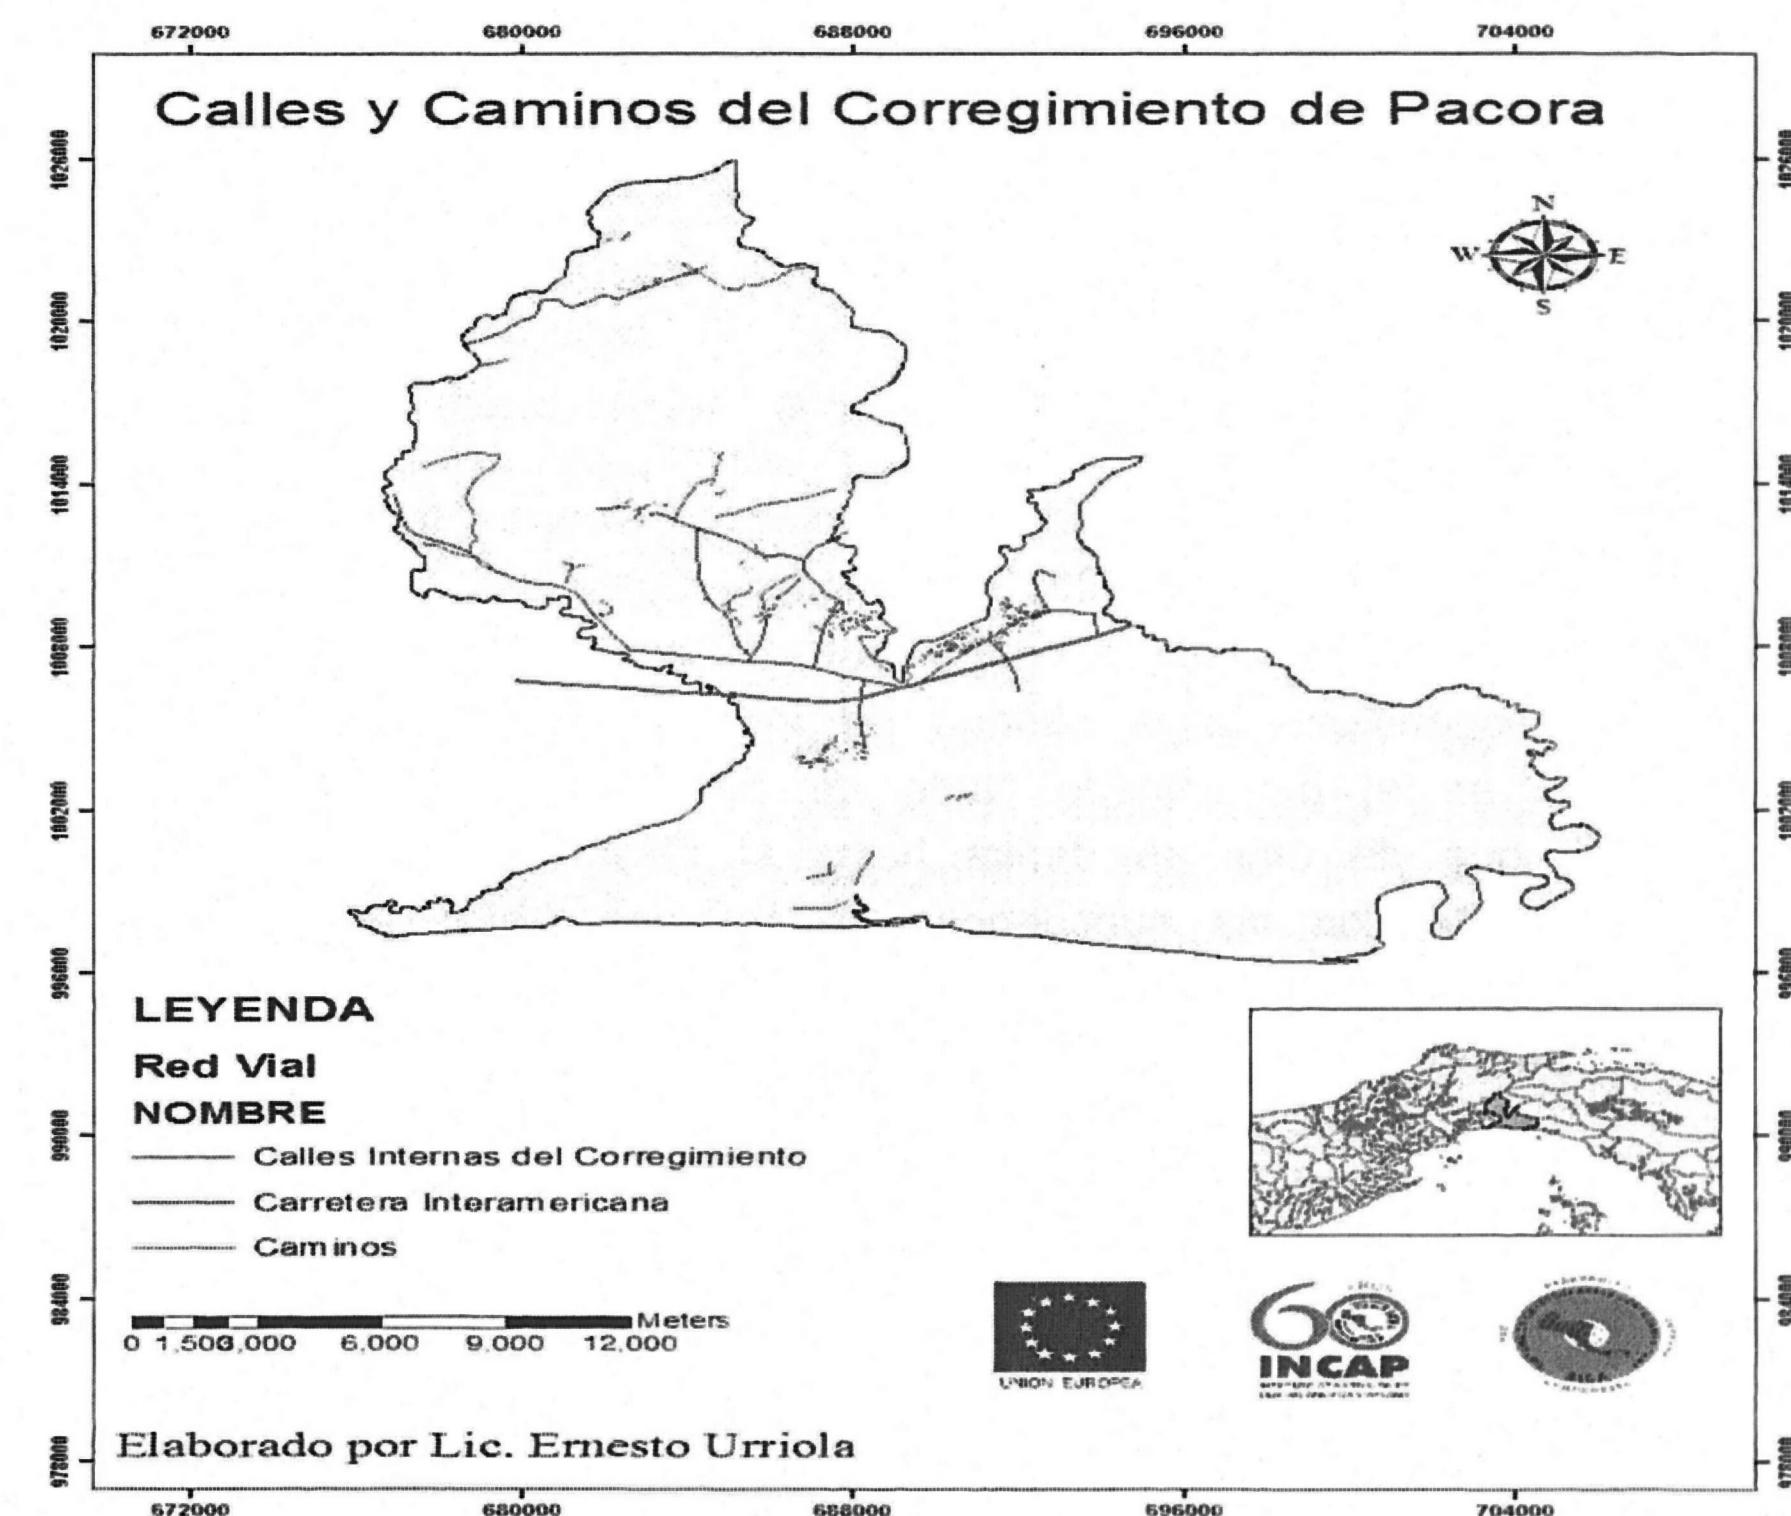
Figura 7. Calles y caminos del corregimiento de Pacora.

El sistema de carreteras del Corregimiento de Pacora en la actualidad ha sido renovado con la ampliación y mejoramiento de la vía Interamericana, que recientemente ha sido inaugurada (agosto 2010), lo cual ha mejorado el flujo vehicular de la zona central del Corregimiento. Y algunas zonas como Las Garzas de Pacora están siendo asfaltadas, lo cual habla del crecimiento que ha tenido el mismo en los últimos años.

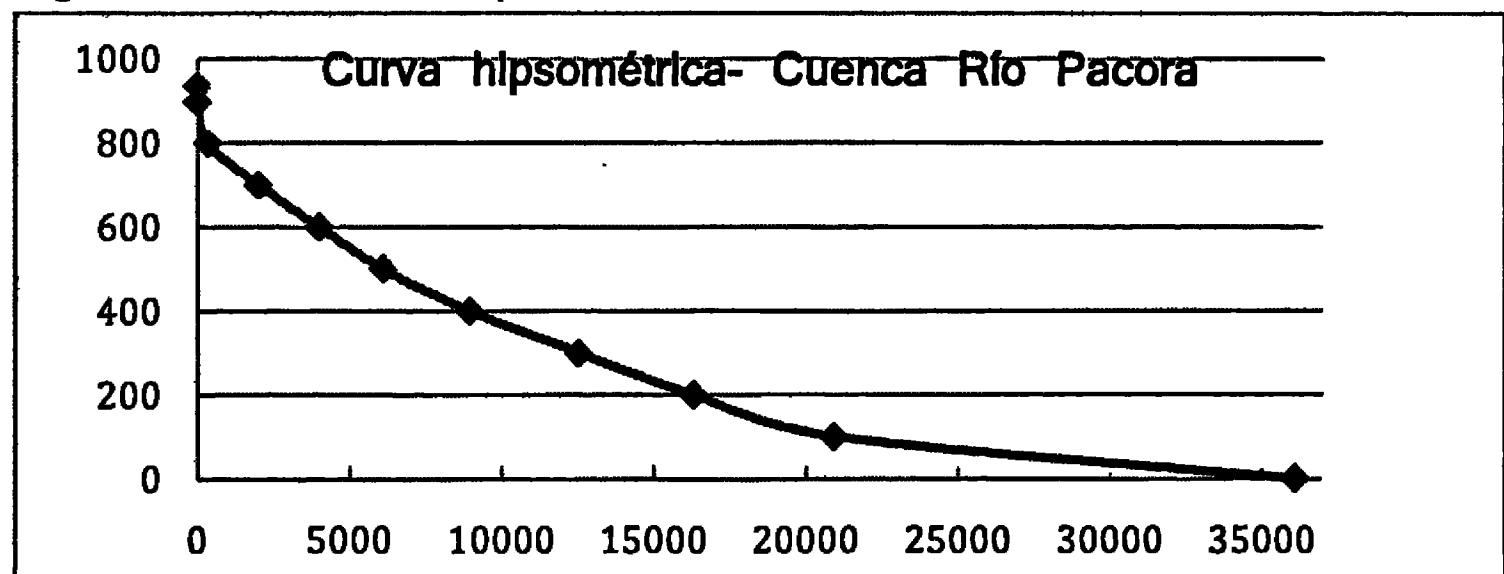
Figura 9. Curva hipsométrica de la cuenca del Río Pacora.

De acuerdo a la forma, la cuenca del Río Pacora se considera un río en una fase de vejez donde su actividad erosiva es relativamente baja en comparación con ríos que se encuentran en las fases de juventud y madurez.

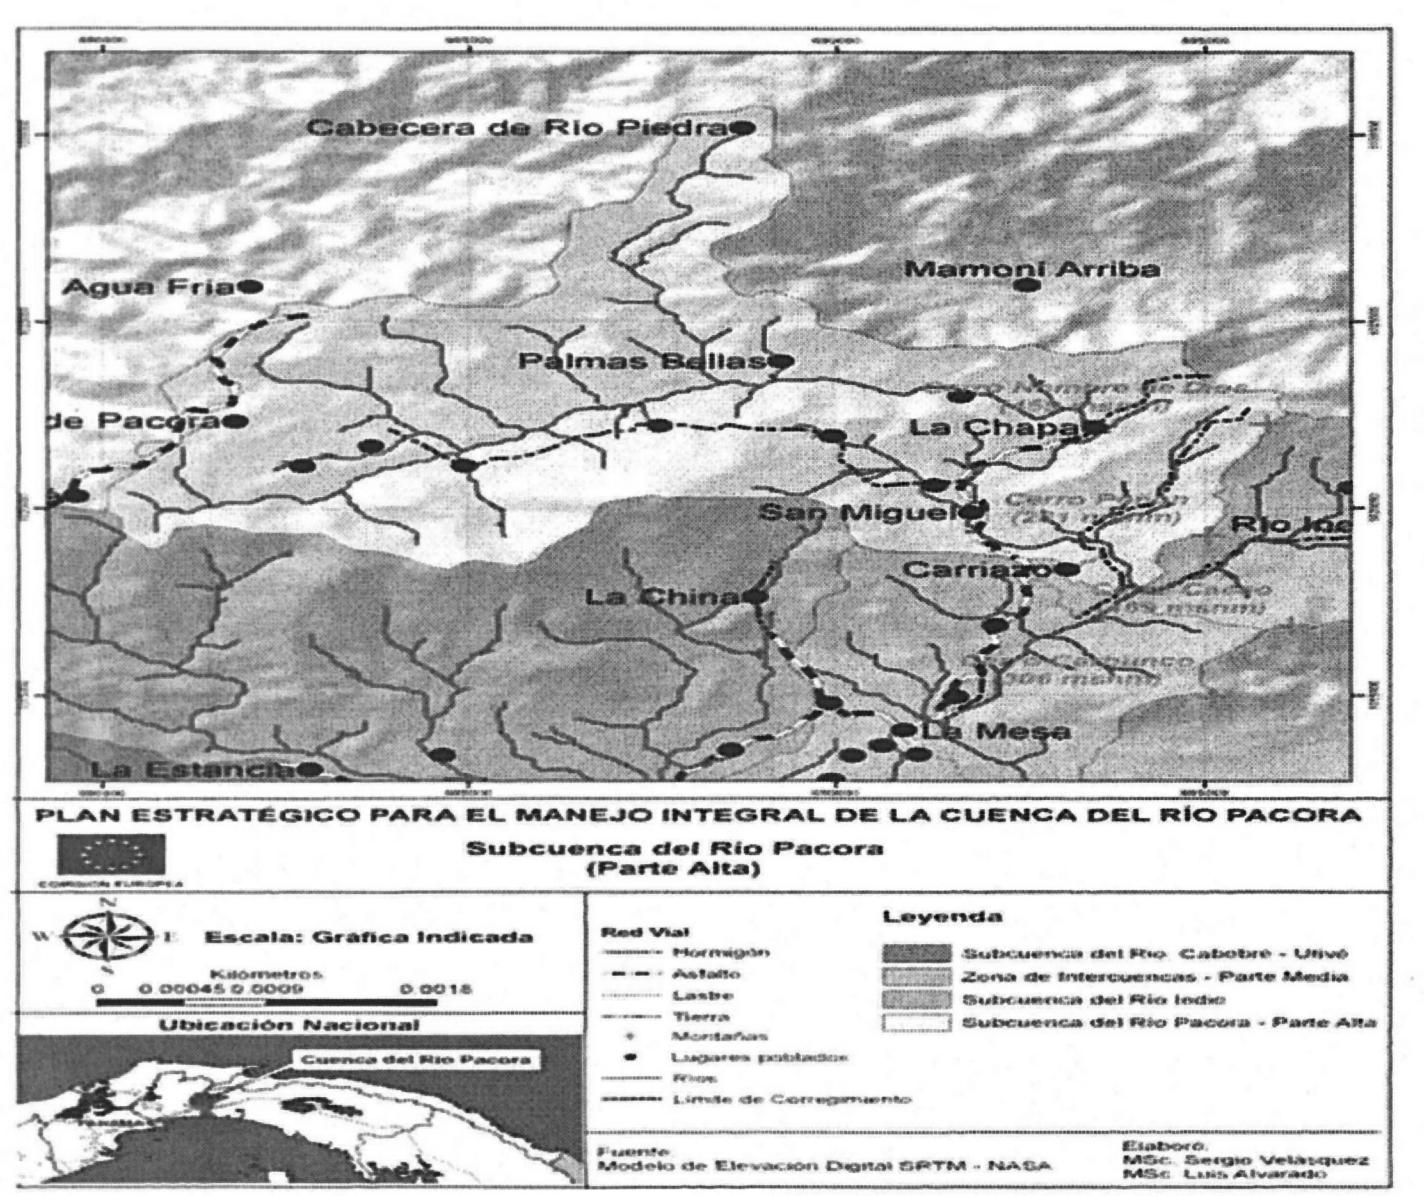
Figura 12. Subcuenca del río Pacora, parte alta.

La subcuenca alta del río Pacora (Figura 12) tiene un área de 95.96 km<sup>2</sup> y un perímetro de 58.9 km. Se encuentra situada en la región más al norte de la cuenca y en ella el río corre de Oeste a Este para luego dar un giro hacia el sur hasta donde se le une el río Indio. La parte más alta de esta cuenca tiene una elevación de 912 msnm y se encuentra en la vertiente sur de la misma. Su menor elevación es de 80 msnm con una elevación media de 454.9 msnm y un rango de variación de altitud de 832 m. La elevación del punto de inicio del escurrimiento del Río Pacora es de 676 msnm y su punto más bajo de 80 msnm con una longitud del cauce en este tramo de 24,7 km. La pendiente del cauce es de 2,4%.

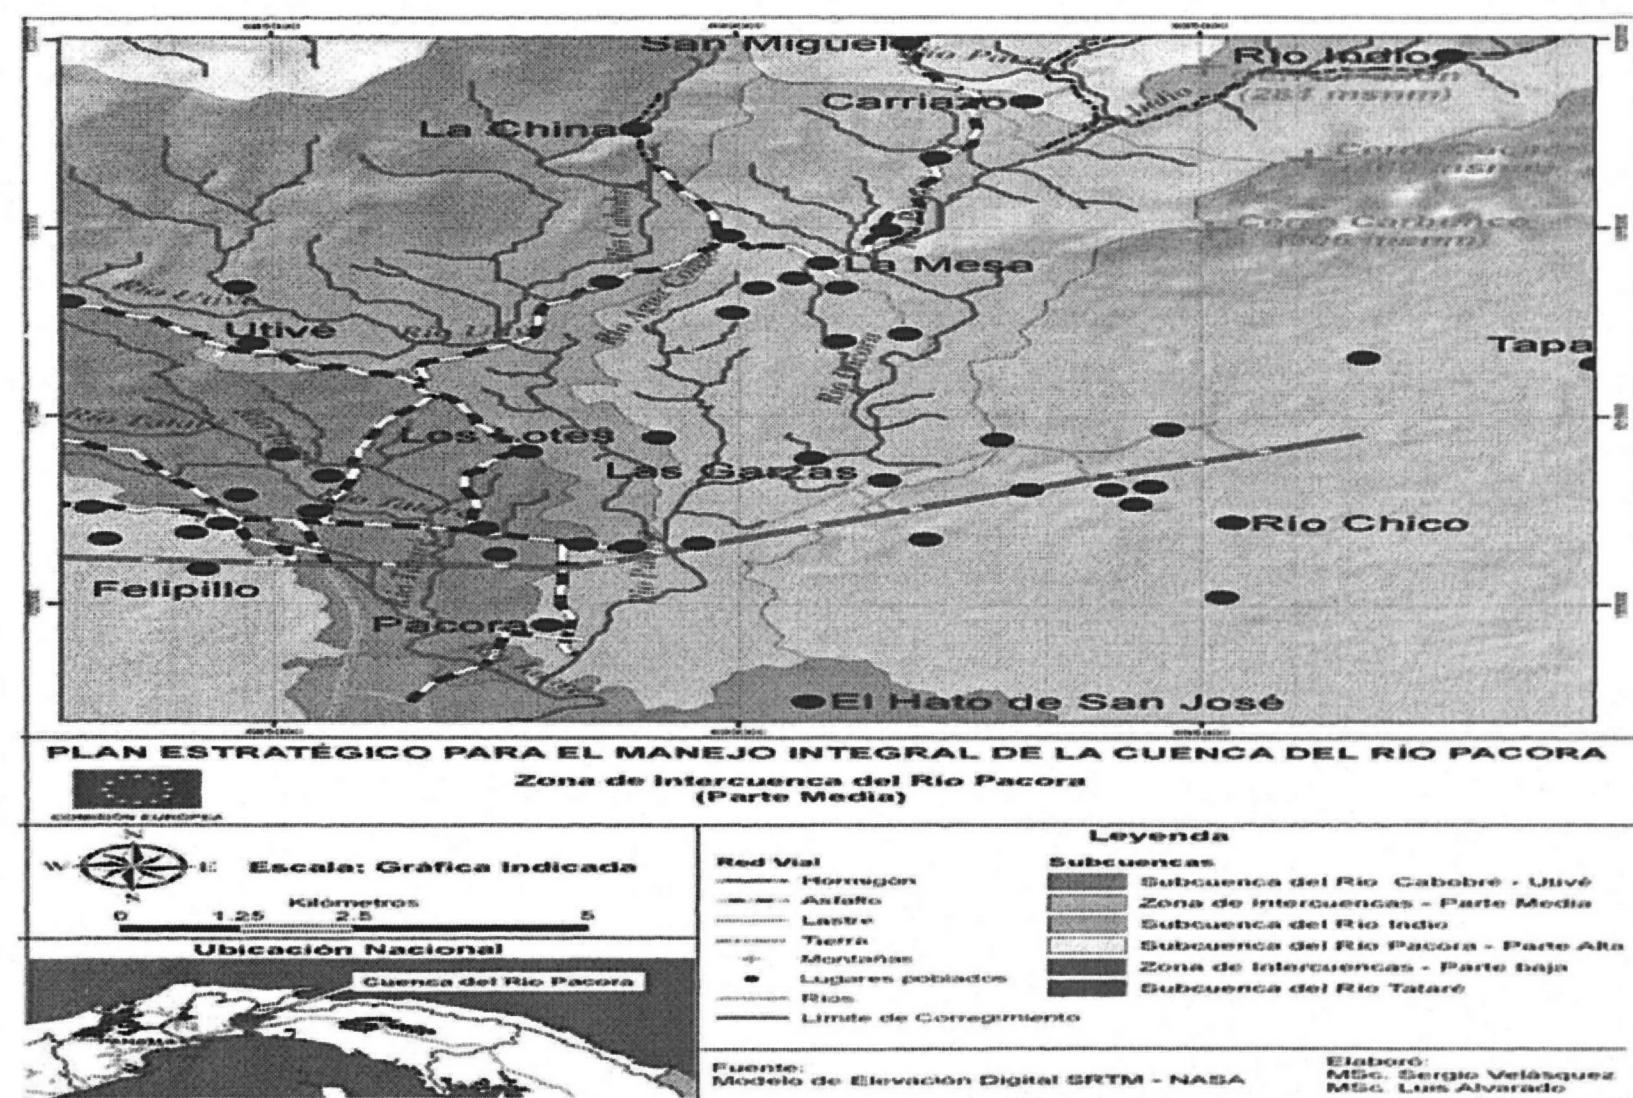
Figura 13. Zona Intercuenca del Río Pacora.

La zona intercuenca -parte media del río Pacora (Figura 13) tiene un área de 58,98 km<sup>2</sup> y un perímetro de 51,5 km. Esta zona se inicia en la parte baja de la confluencia del Río Indio con el Río Pacora y finaliza en la confluencia de los ríos Pacora y Tataré. En esta zona el río corre de Norte a Sur y discurre por todo el lado oriental de la cuenca. La parte más alta de esta zona tiene una elevación de 536 msnm en la parte más al noroeste de la zona. Su menor elevación es de 8 msnm con una elevación media de 77,9 msnm y un rango de variación de altitud de 528 m.

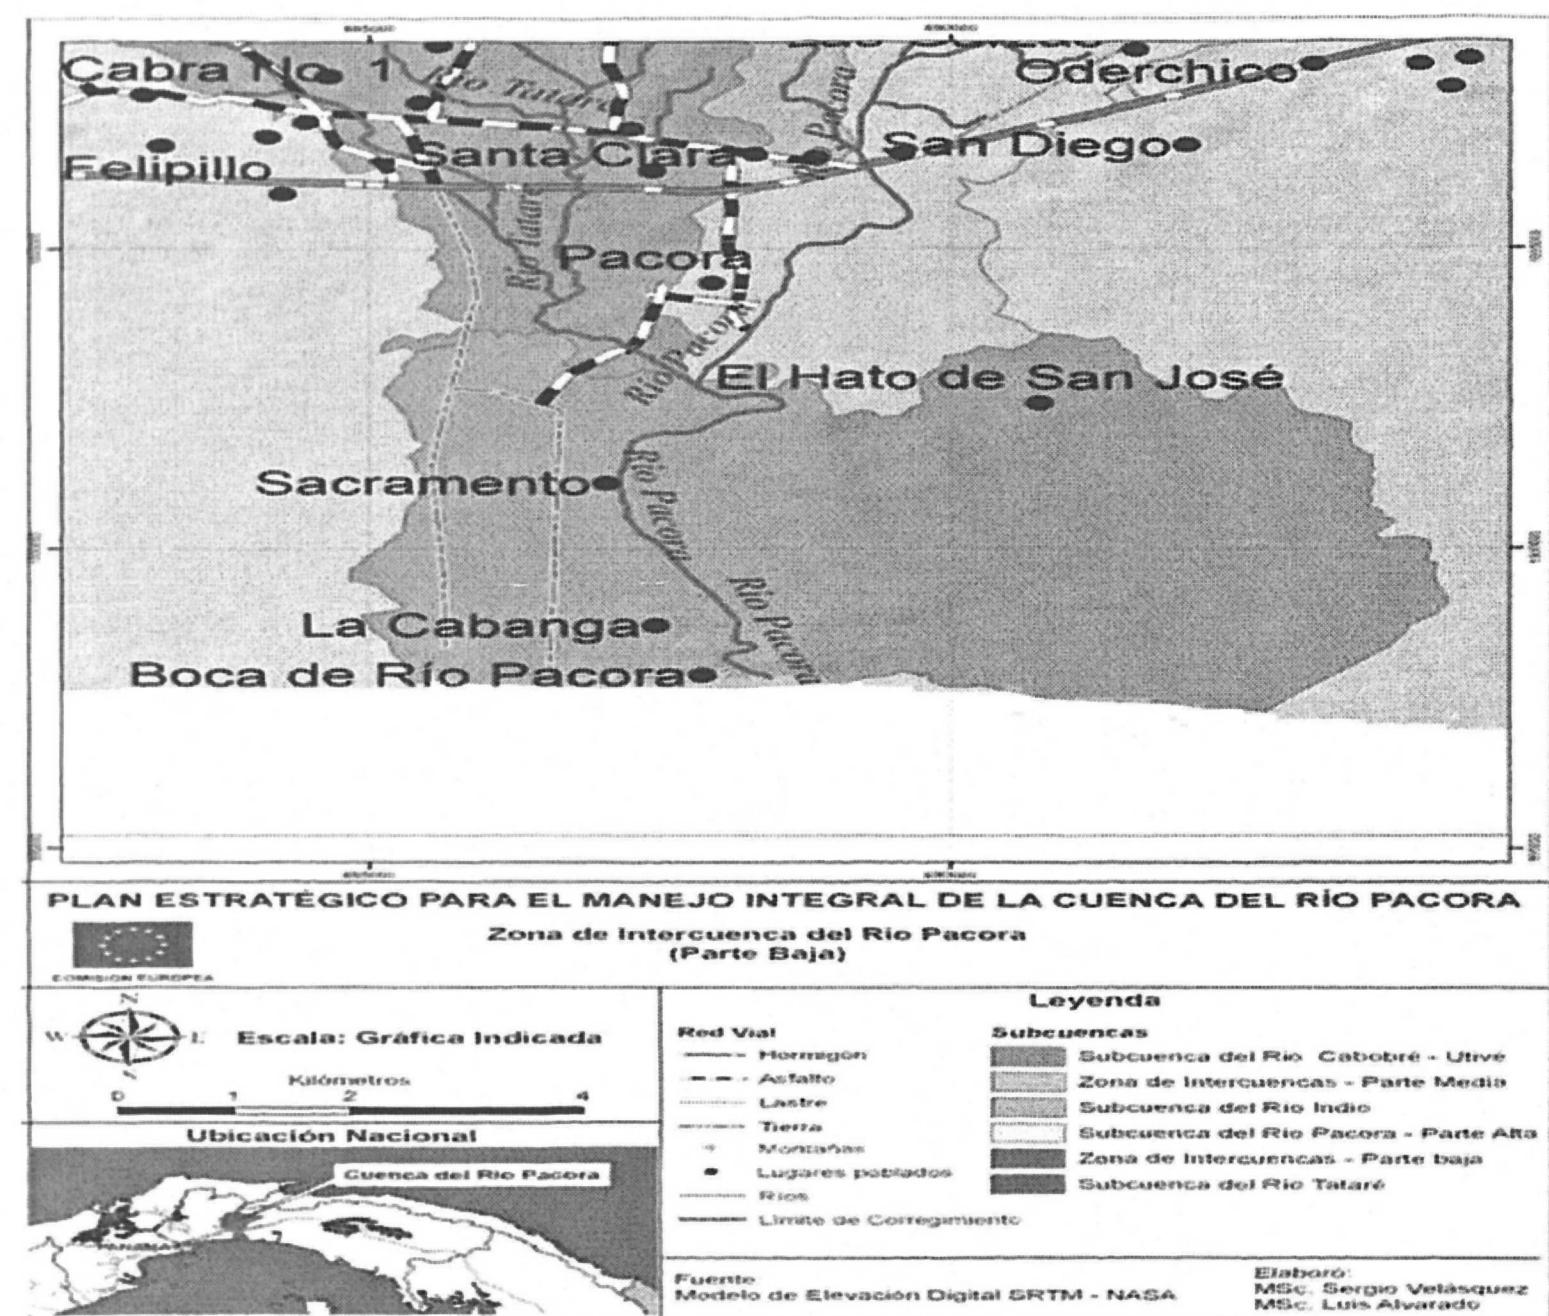
Figura 14. Zona de intercuenca. parte baja del río Pacora.

La Zona Intercuenca -Parte Baja del río Pacora (Figura 14) tiene un área de 45,10 km<sup>2</sup> y un perímetro de 33,9 km. Esta zona se inicia en la confluencia del Río Tataré con el Río Pacora y finaliza en la desembocadura del río en la Bahía de Panamá. En esta zona el río corre de Norte a Sur. La parte más alta de esta zona tiene una elevación de 34 msnm en la parte más al norte de la zona. Su menor elevación es de 0 msnm con una elevación media de 4,93 msnm y un rango de variación de altitud de 34 m. La elevación del punto de inicio del escurrimiento es de 8 msnm y su punto más bajo de 0 msnm con una longitud del cauce en este tramo de 7,3 km. La pendiente del cauce es de 0,11 %. El drenaje de esta zona es rectangular con numerosos drenajes que se interceptan con la corriente principal en dirección del eje Este-Oeste.

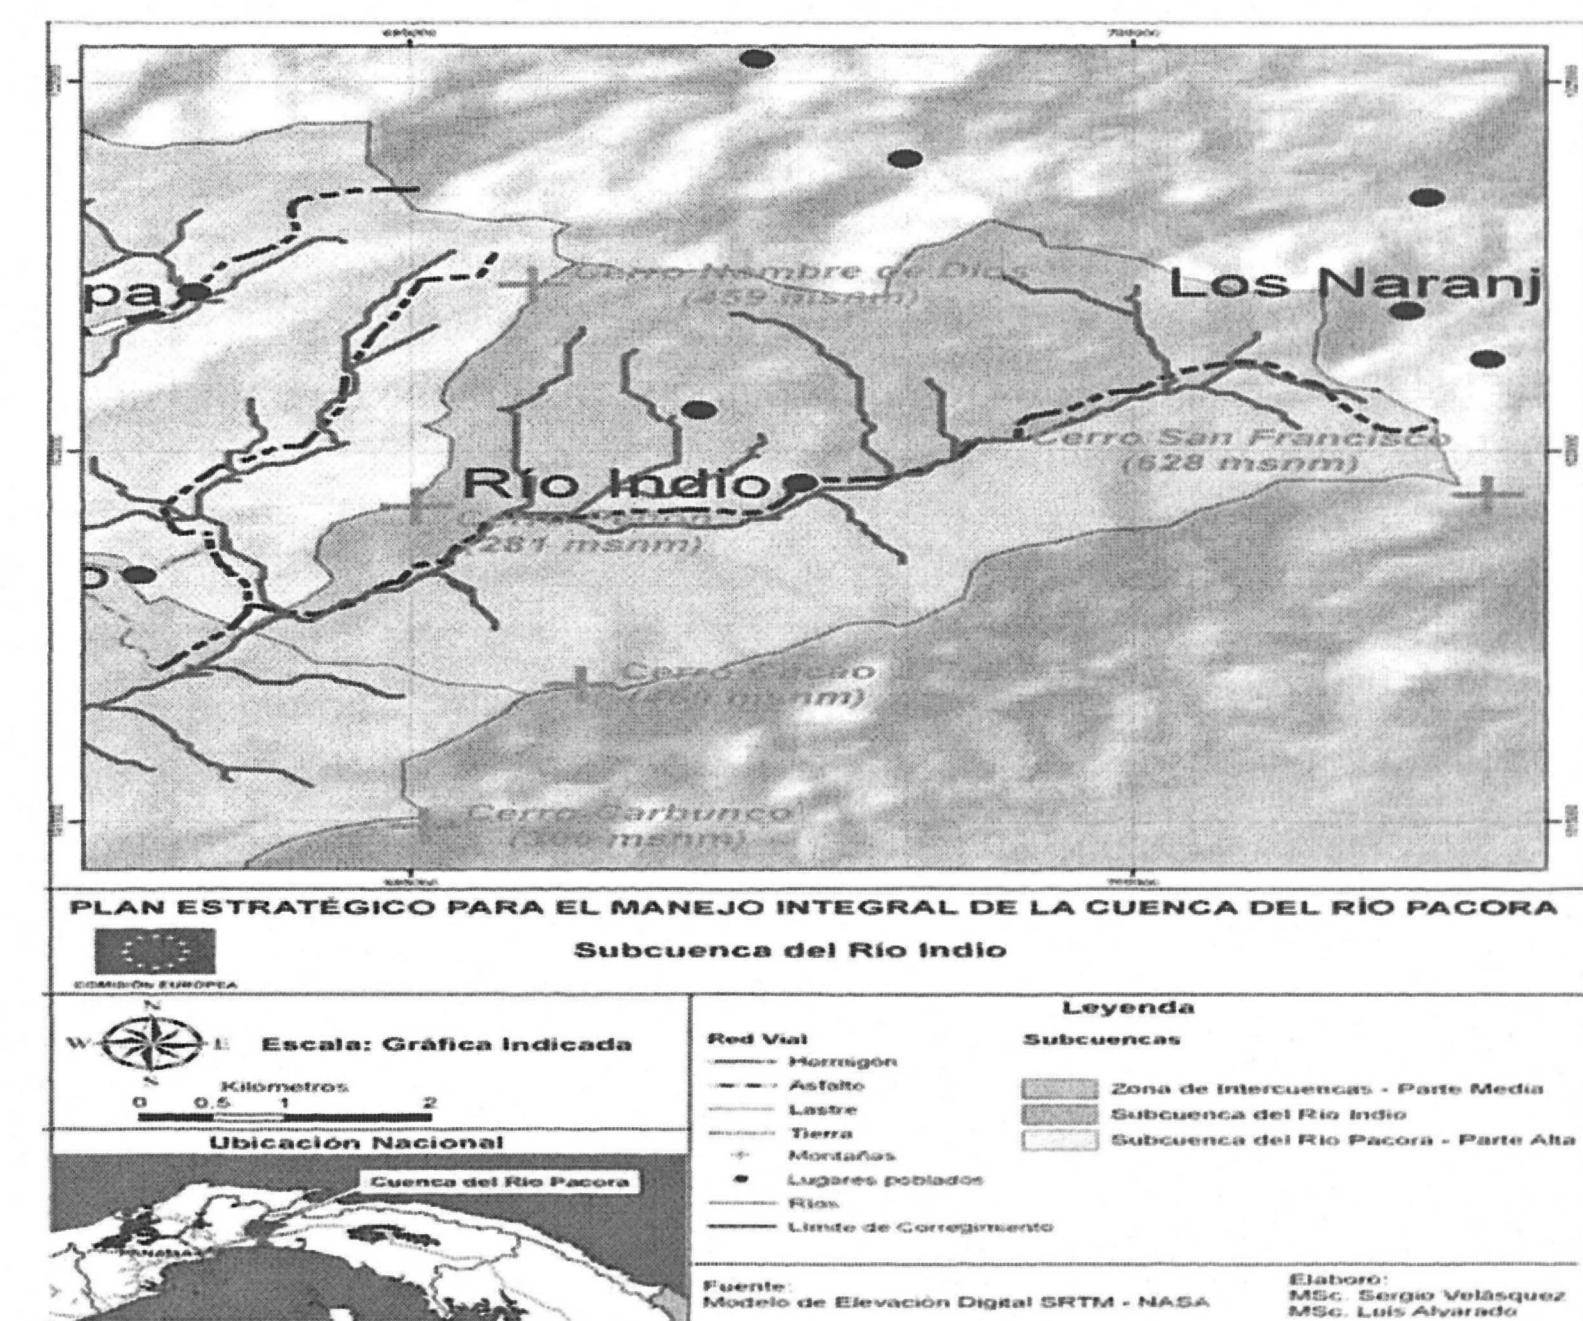
Figura 15. Subcuenca del río Indio.

La subcuenca del Río Indio (Figura 15) tiene un área de 29.88 km<sup>2</sup> y un perímetro de 25.9 km. Esta zona se inicia en la parte Noreste de la cuenca en las montañas del Nudo de Mamoni y el Cerro San Francisco y finaliza en el punto de confluencia con el Río Pacora. En esta subcuenca el río corre en dirección Noreste. La parte más alta de esta zona tiene una elevación de 599 msnm en las inmediaciones cerro San Francisco. Su menor elevación es de 80 msnm con una elevación media de 224.8 msnm y un rango de variación de altitud de 519 m. La elevación del punto de inicio del escurrimiento es de 352 msnm y su punto más bajo de 80 msnm, con una longitud del cauce en este tramo de 10.1 km. La pendiente del cauce es de 2.69%. El drenaje de esta zona es dendrítico con afluentes que discurren en el eje Norte-Sur, principalmente.

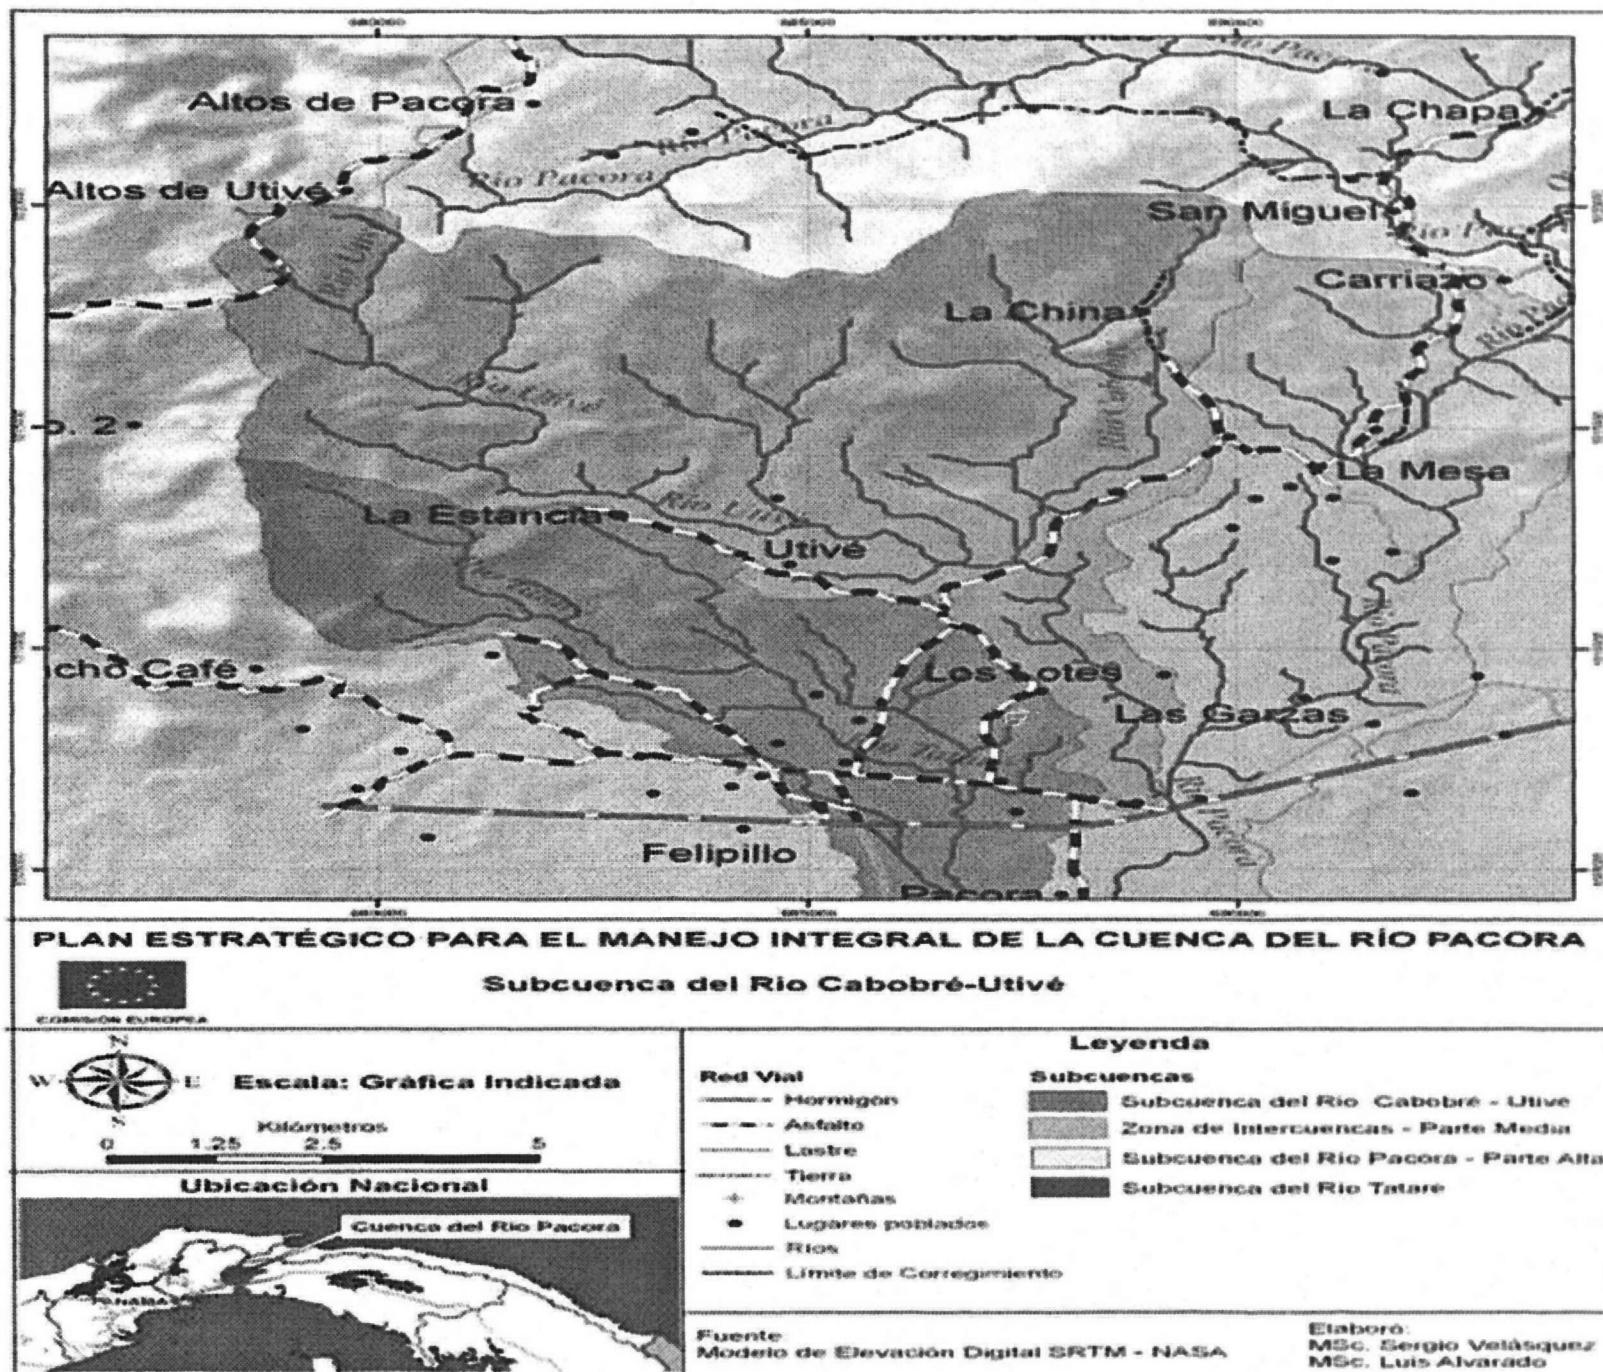
Figura 16. Subcuenca del Río Cabobré-Utive.

La subcuenca de los Ríos Cabobré-Utivé (Figura 16) tiene un área de 85,60 km<sup>2</sup> y un perímetro de 55,3 km. Esta subcuenca se inicia, por el lado del Río Utivé, en la parte Noroeste y Norte de la cuenca en la cadena montañosa que sirve de límite con la subcuenca del Río Pacora - Parte Alta y con la cuenca vecina del Río Cabra, y finaliza en el punto de confluencia con el Cabobré.

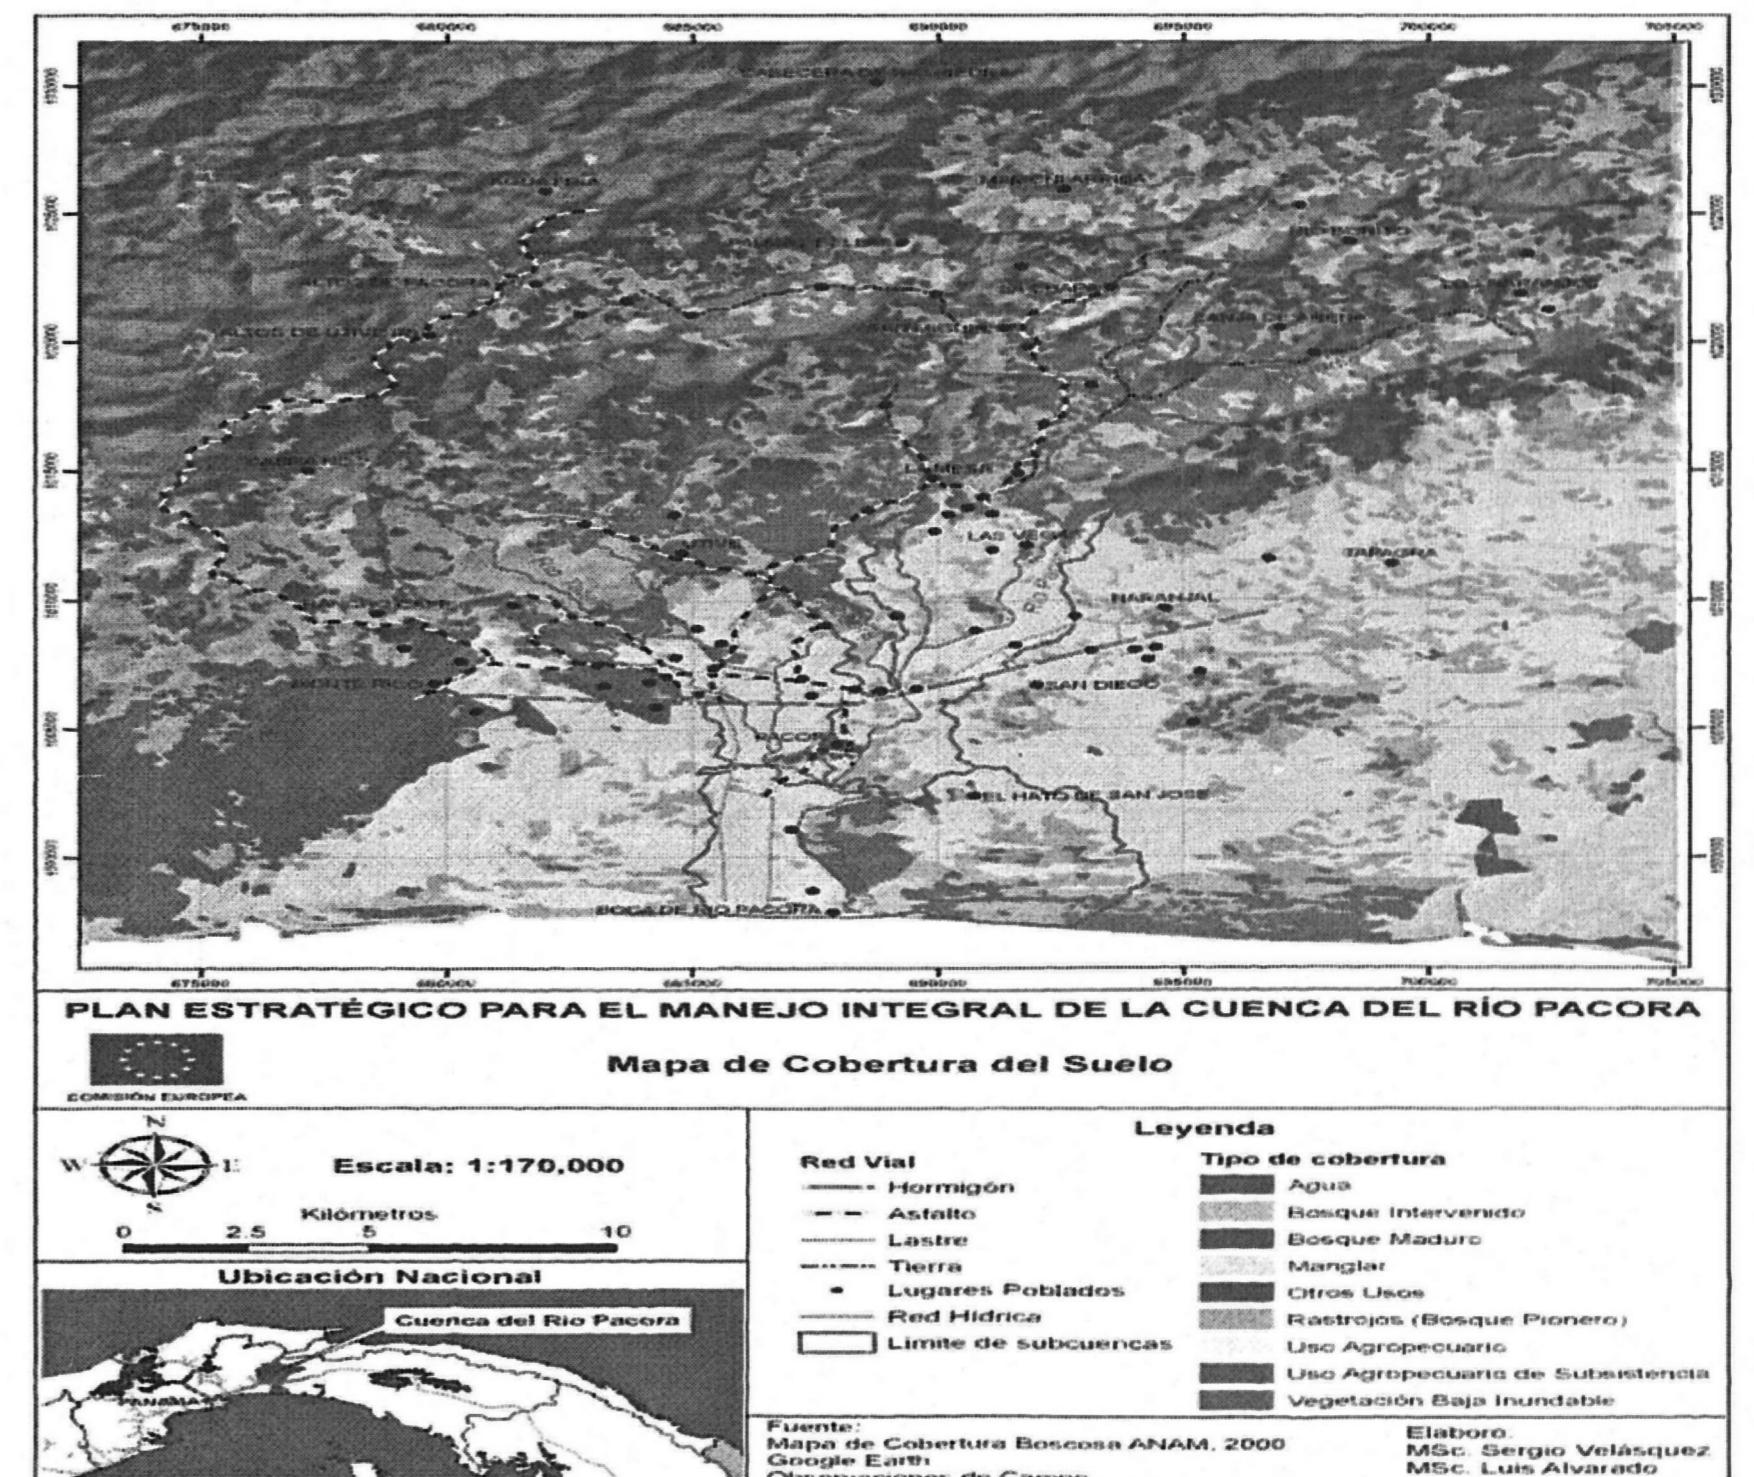
Figura 19. Uso Actual de la tierra

Como se logra apreciar en la Figura 19, la mayor cobertura boscosa se concentra en la parte alta de la cuenca, principalmente en la mitad o área occidental de la misma.

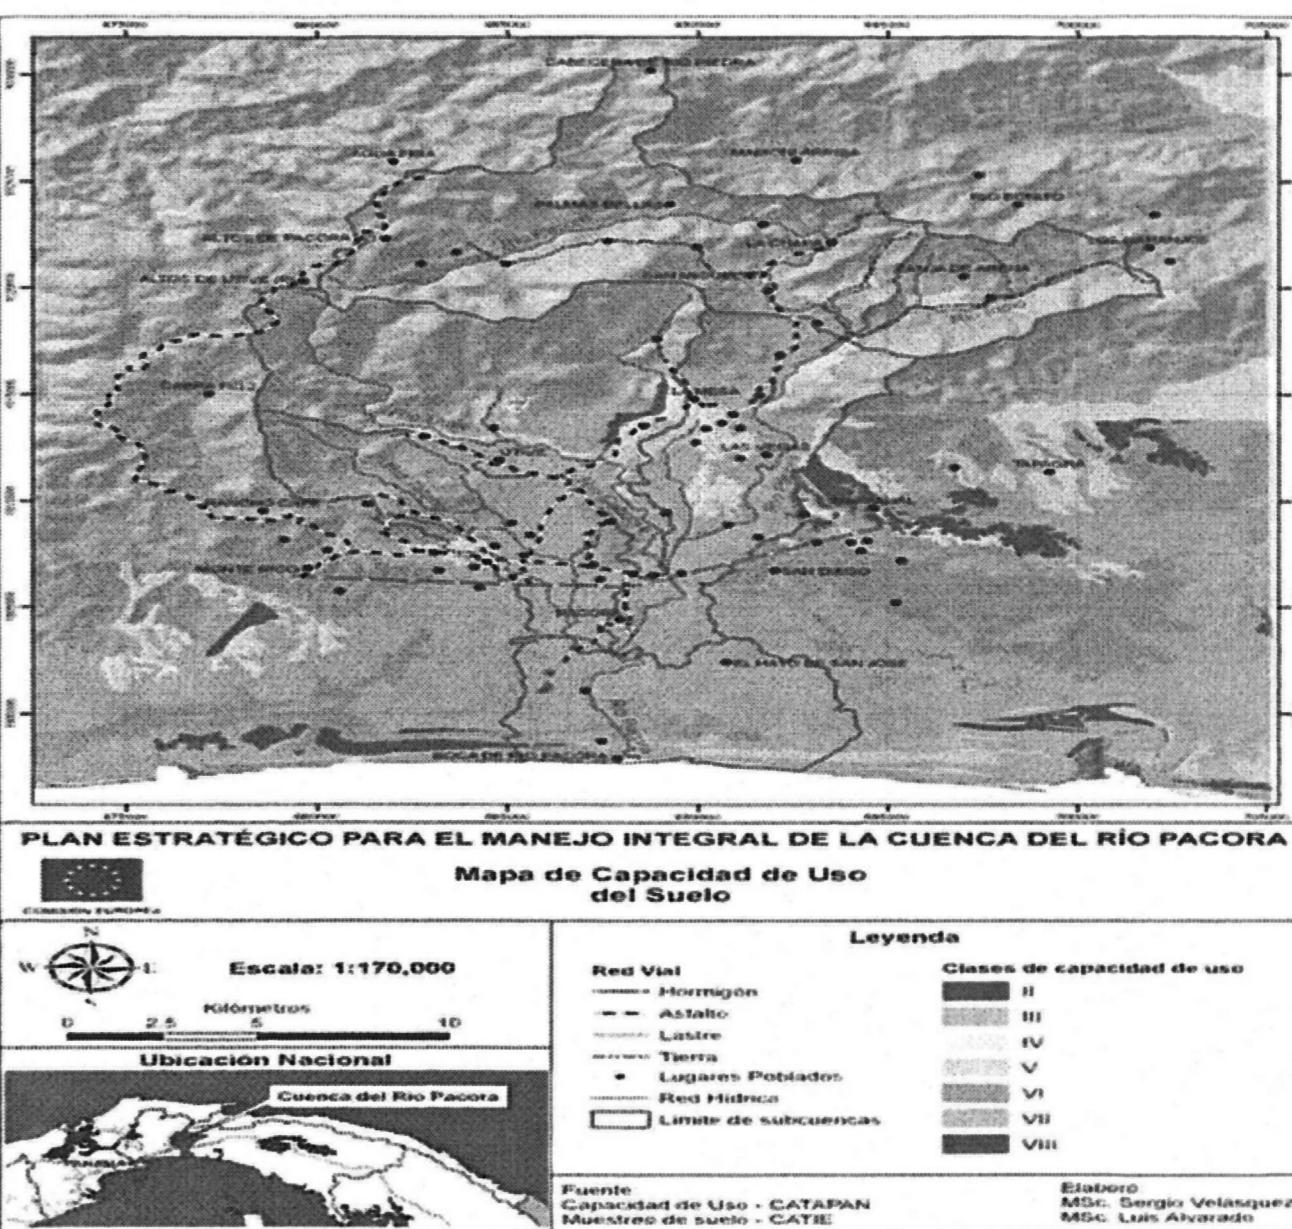
Figura 20. Capacidad de uso del Suelo

El sistema de clasificación del Uso del suelo (Figura 20) más utilizado en nuestro país es el elaborado por el Servicio de Conservación de Suelos de los Estados Unidos, conocido como "Clasificación por Capacidad de Uso de Las Tierras". El propósito y base del sistema es el de interpretar el medio físico natural para agrupar porciones de terreno basándose en su capacidad para producir plantas cultivadas, sin deterioro del suelo, por largos períodos de tiempo. Los factores que intervienen en esta clasificación son determinados en el campo y sirven de base para asignar capacidades y limitaciones en el uso de las tierras.
