## Programa Regional de Reducción de la Vulnerabilidad y Degradoación Ambiental –PREVDA–

# Caracterización

## Corregimiento de Pacora, Panamá, Panamá

**Énfasis: Planificación y gestión territorial de los riesgos,  
del agua y del medio ambiente,  
con enfoque de multiculturalidad y género**

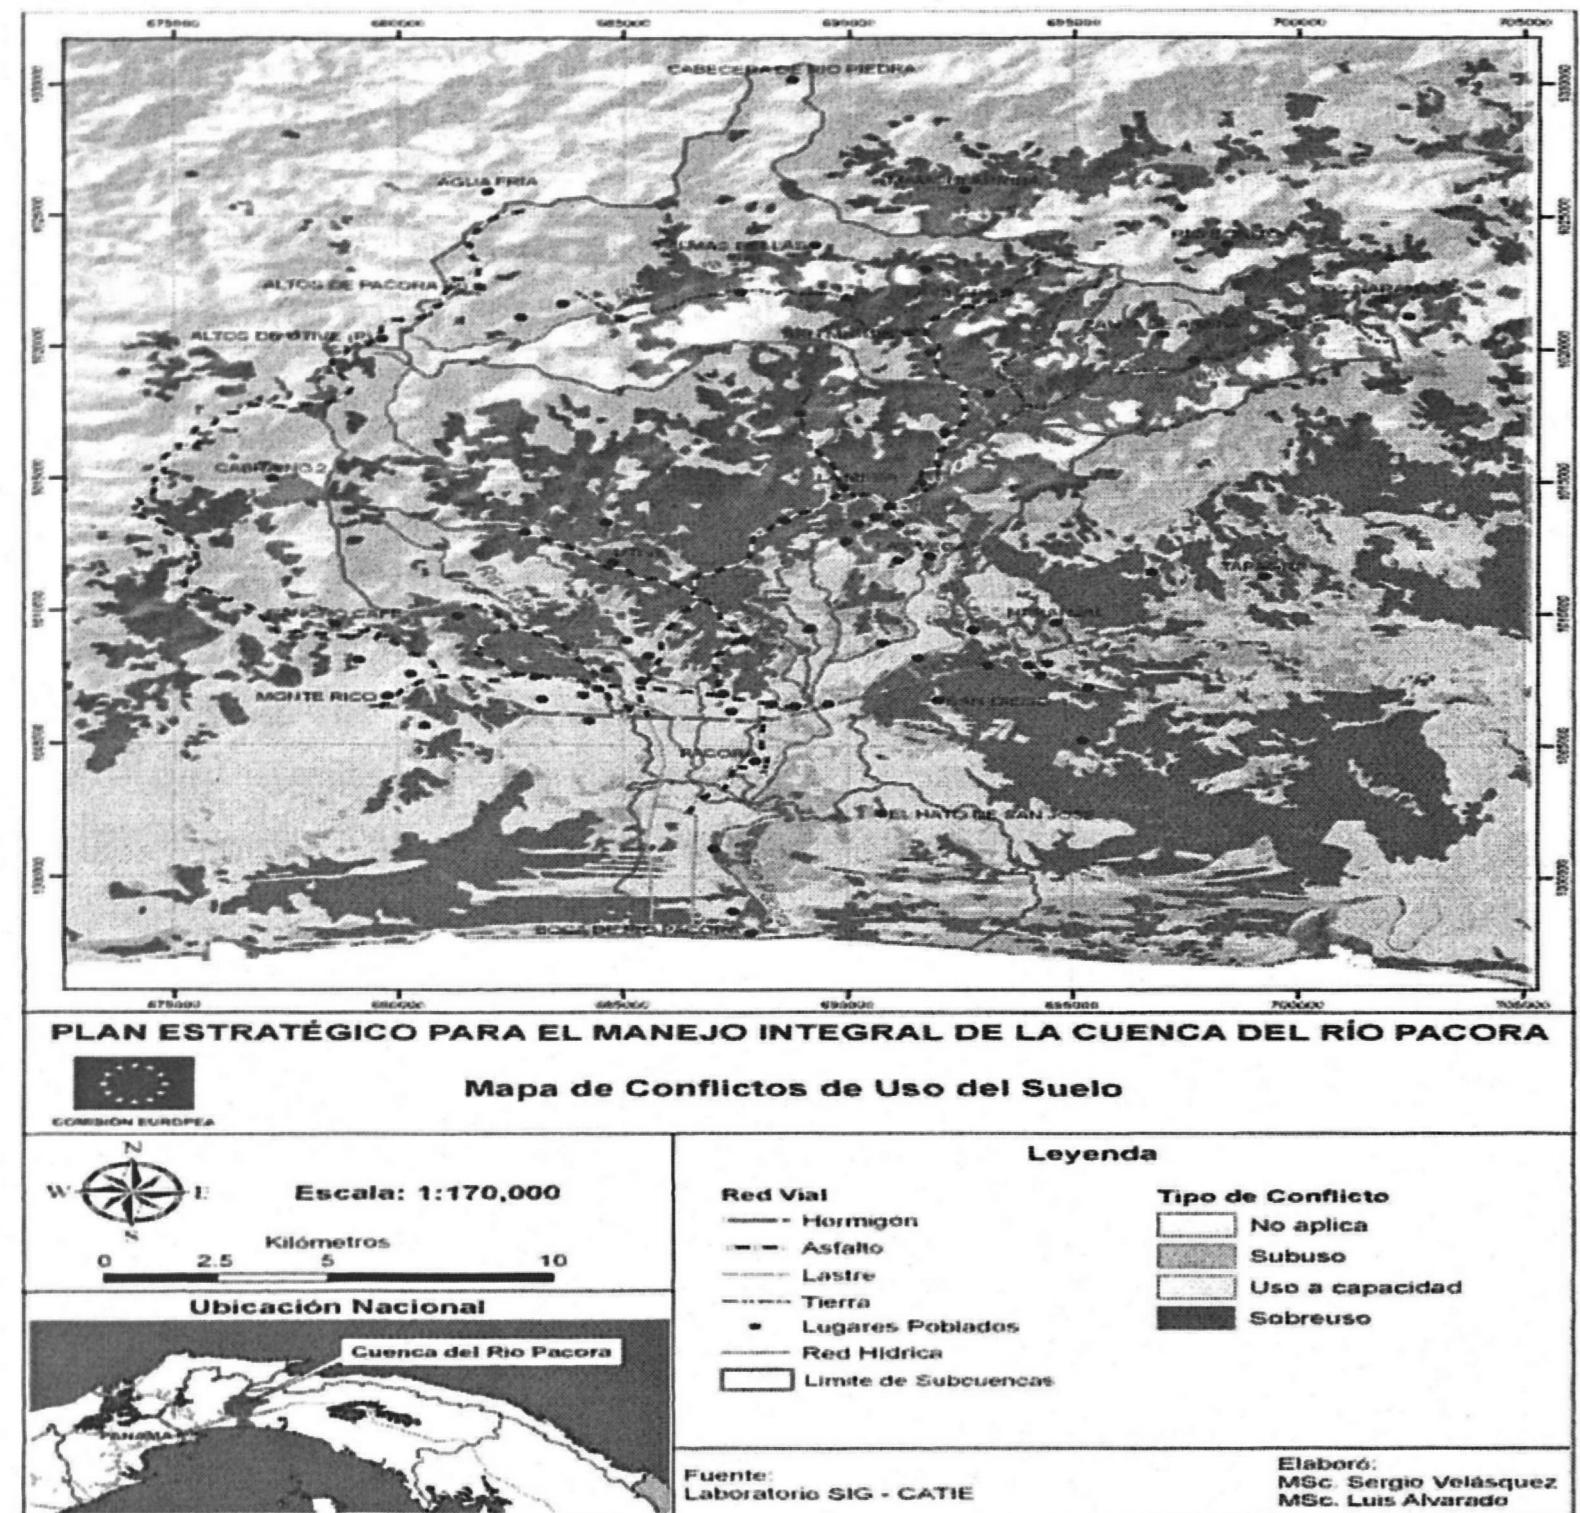
Figura 21. Conflicto de Uso de Suelos.

La clasificación de los suelos (Figura 21) en ocho diferentes clases permite identificar cuáles áreas, dentro de una cuenca en este caso, son las más aptas para el desarrollo de actividades agropecuarias y cuáles deben preferiblemente destinarse a la actividad forestal o de conservación del bosque.

La identificación de esas áreas donde no se presentan usos acordes con el tipo de suelo se hace por medio de un análisis gráfico que determina o cualifica los usos conflictivos en función de las restricciones de cada clase de suelo por sus características físicas y topográficas. Este método evalúa los posibles daños que podría ocasionar un uso específico de los suelos y los clasifica de acuerdo a su magnitud.

Especificamente, existe cerca de un 40% del territorio de la cuenca que presenta condiciones de sobreuso, lo cual se puede considerarse como alto; y aproximadamente un 7% que es subutilizado. Solamente un poco más del 50% de los suelos de la cuenca son utilizados a capacidad, lo cual convierte a esta región en una cuenca con alta vulnerabilidad a la degradación del recurso suelo (Cuadro 8).

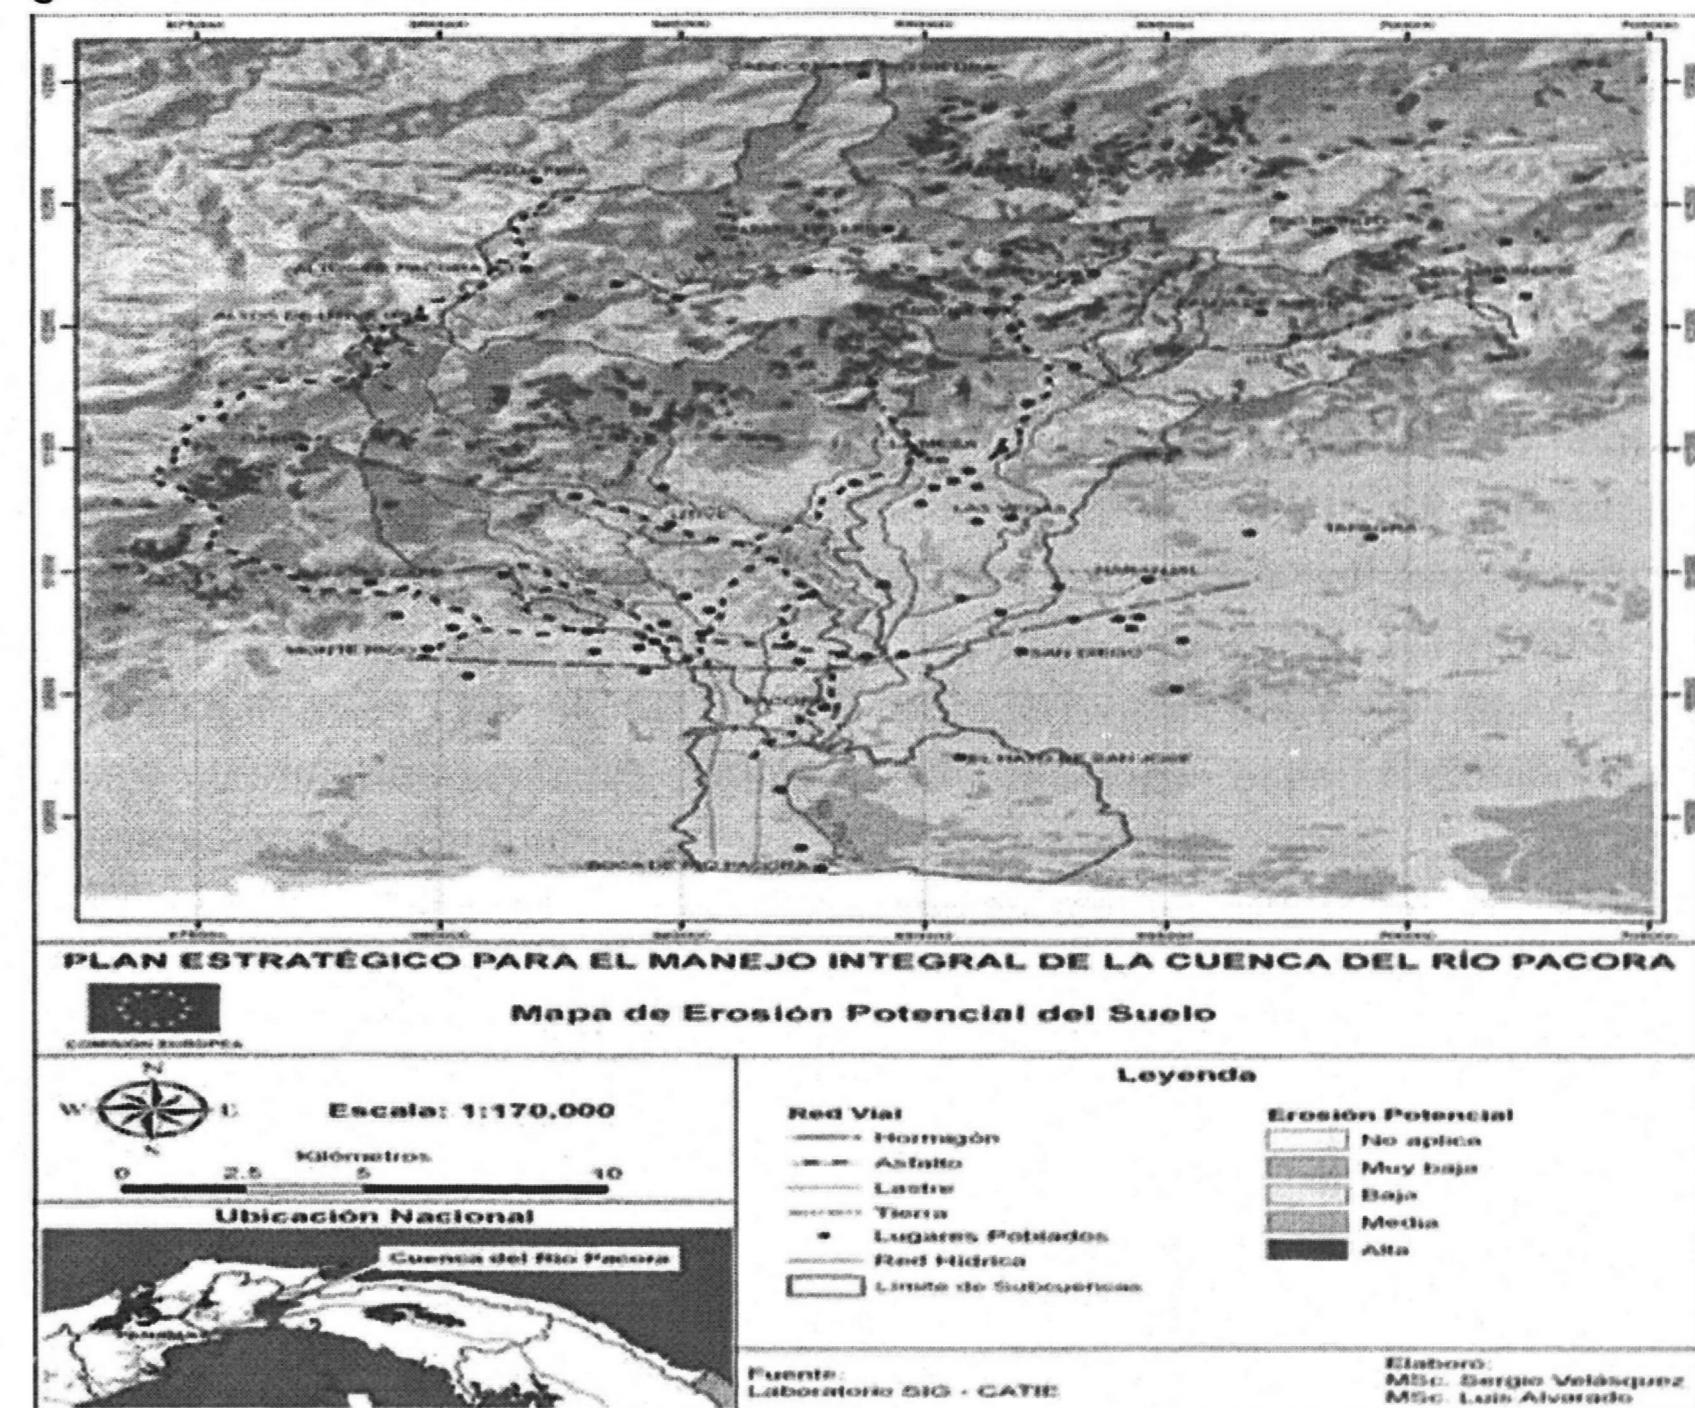
Figura 22. Erosión Potencial del Suelo

Dicho mapa no necesariamente indica que esas áreas están sufriendo actualmente la pérdida de suelo; lo que trata de expresar es la

ubicación de las zonas más vulnerables a este proceso, por lo que cualquier intervención que se haga sobre las mismas debe ir acompañada de planes de conservación, o simplemente se debe evitar su uso en actividades que las hagan mucho más frágiles. En términos generales, se identifica al sector norte de la cuenca como el área más susceptible.

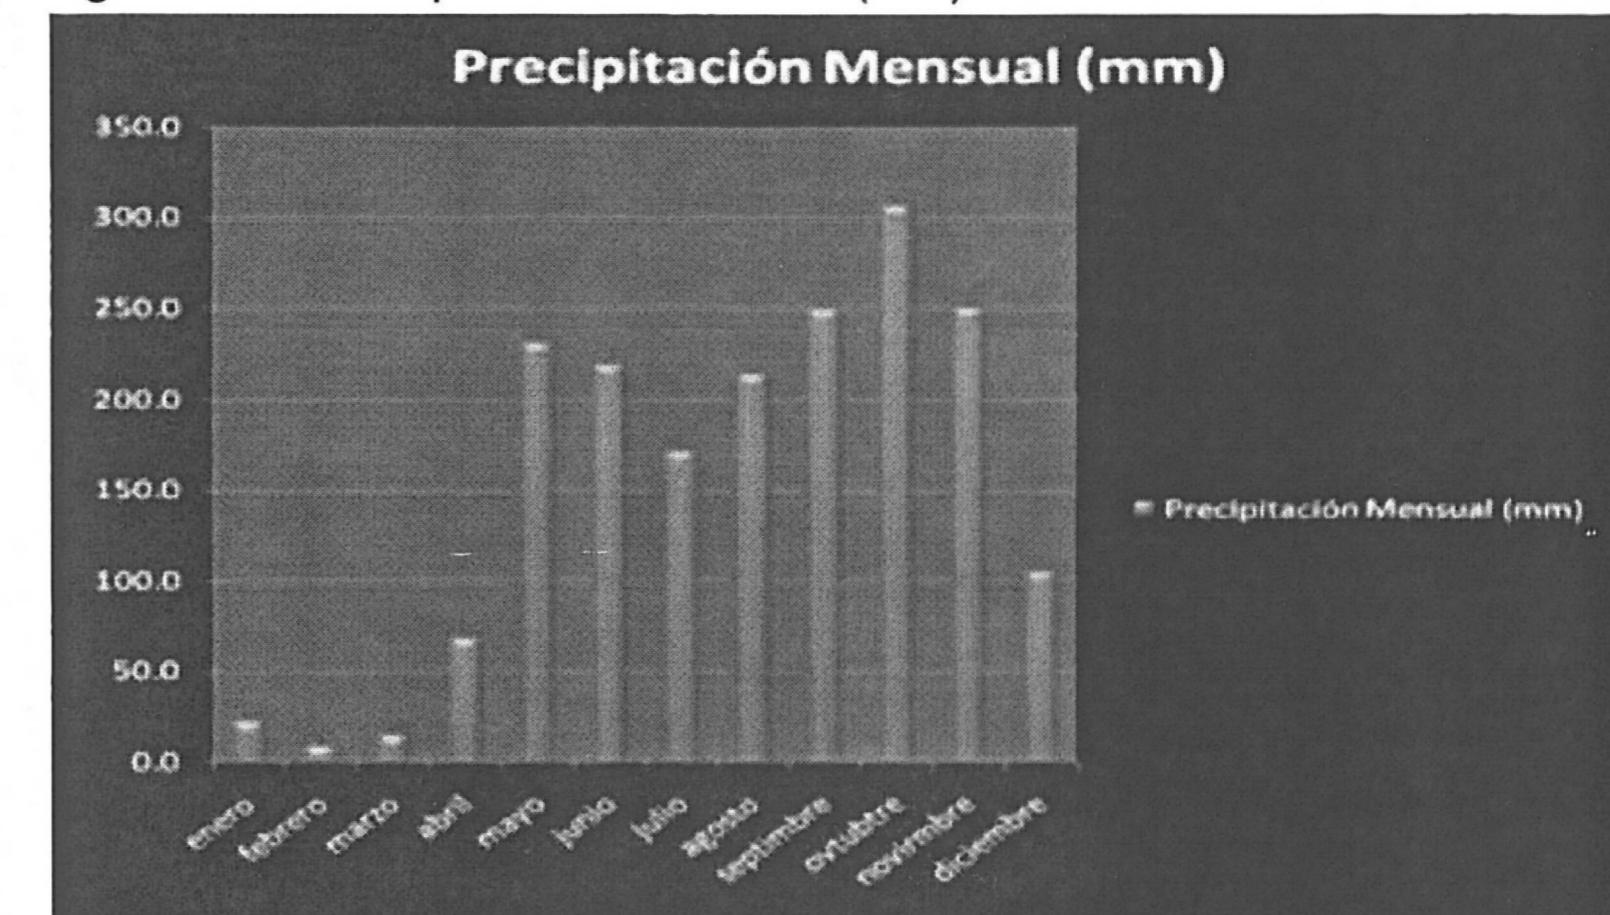
Figura 25. Precipitación Mensual (mm)

La lluvia en la zona, como característica de los países tropicales y por las condiciones topográficas, muestra grandes variaciones de un lugar a otro y amplias oscilaciones a través del tiempo.

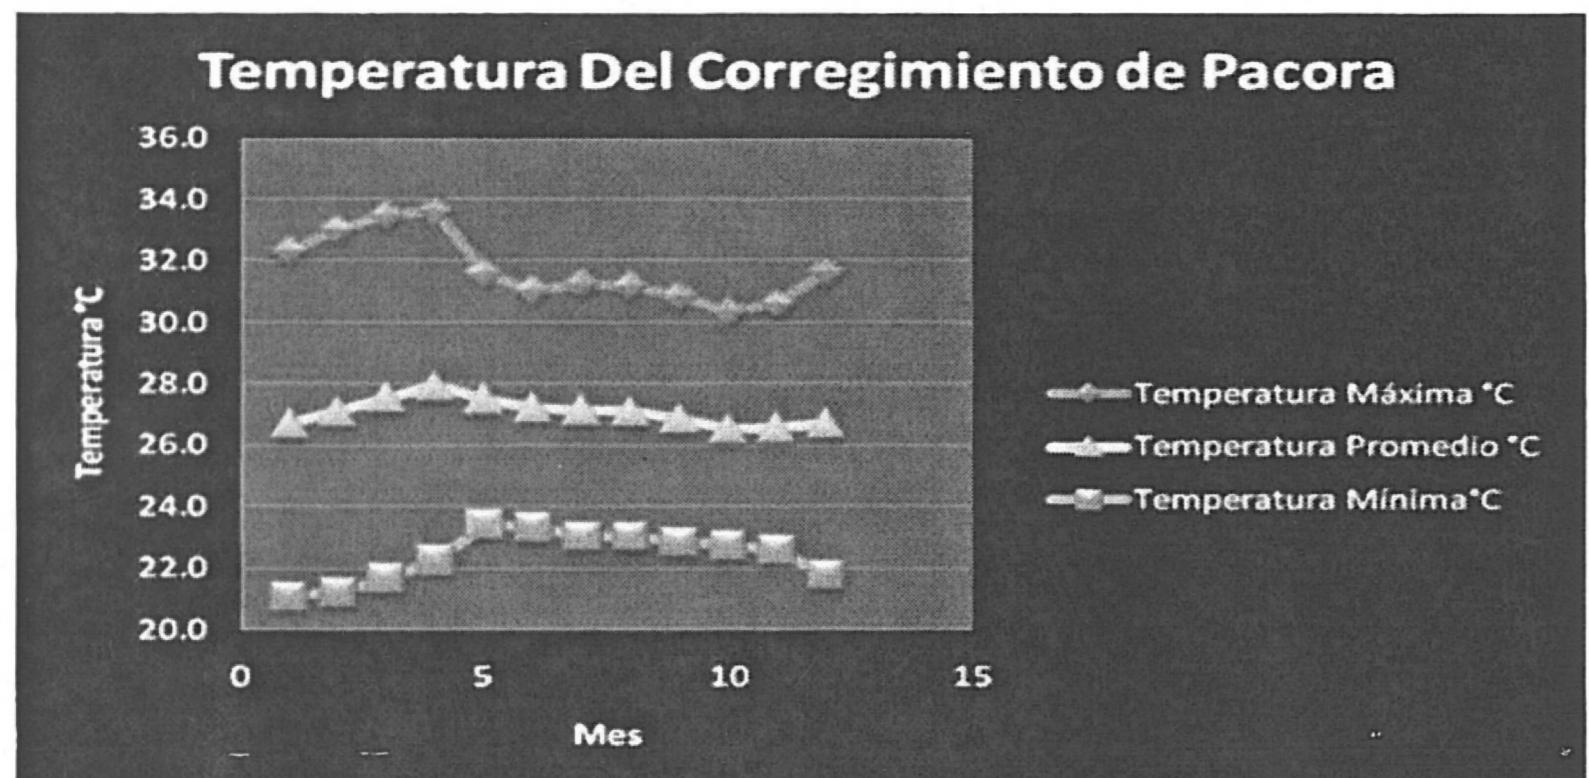
Figura 26. Temperaturas Mensuales en °C del Corregimiento de Pacora

Las temperaturas más altas de la región se encuentran en los primeros meses del año (enero-abril), que es cuando la estación seca está en su máxima expresión. La temperatura promedia del sector está entre los 26 y 28 °C. Al comparar estos datos de precipitación y temperatura y analizamos el grafico siguiente nos percatamos que la sensación térmica del lugar es considerablemente alta.

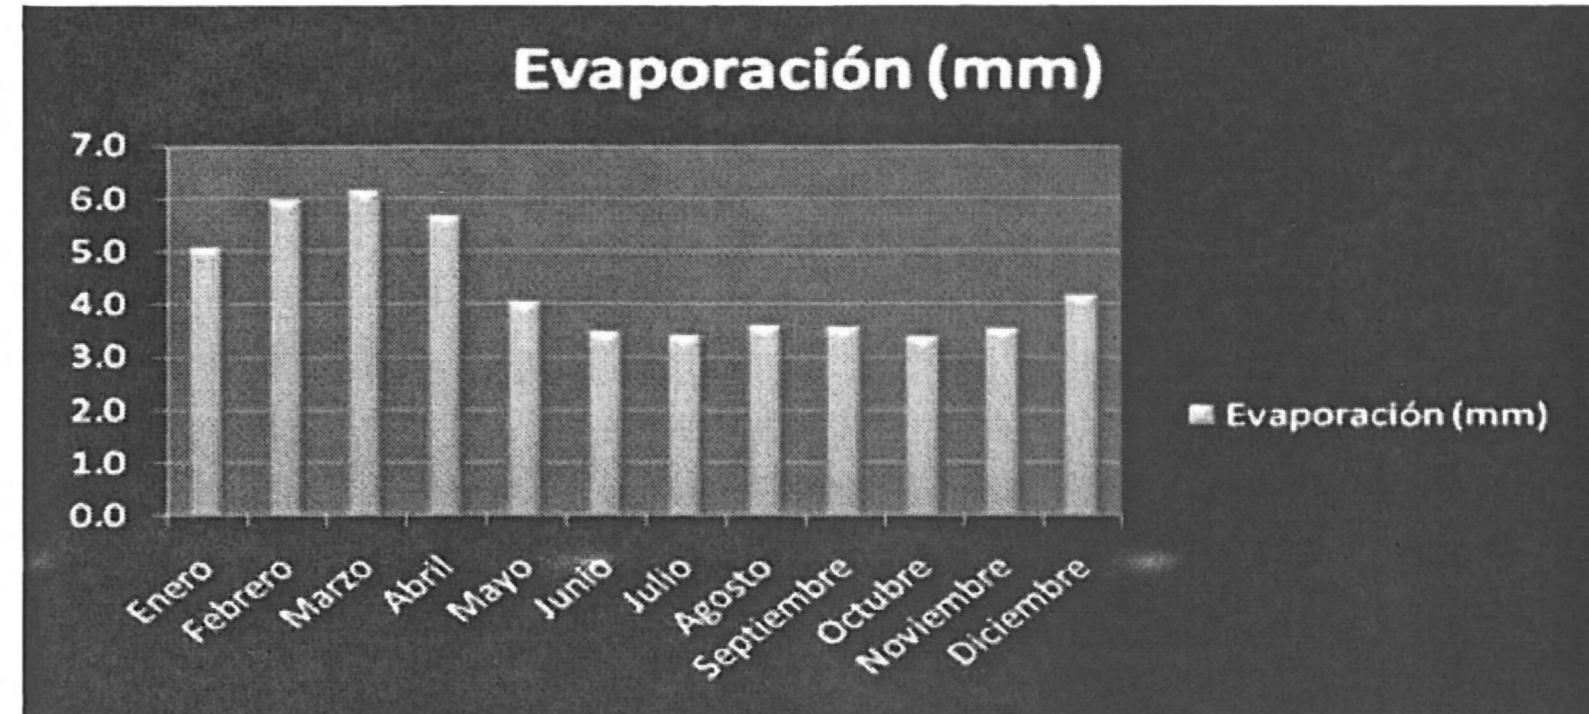
Figura 27. Evaporación mensual en mm

Como era de esperar las máximas tasas de evaporación se dan en la estación seca, cuando las temperaturas son mayores. Por lo que en promedio al año se evapora por acción de la temperatura aproximadamente un acumulado promedio de 55,0 mm de agua.

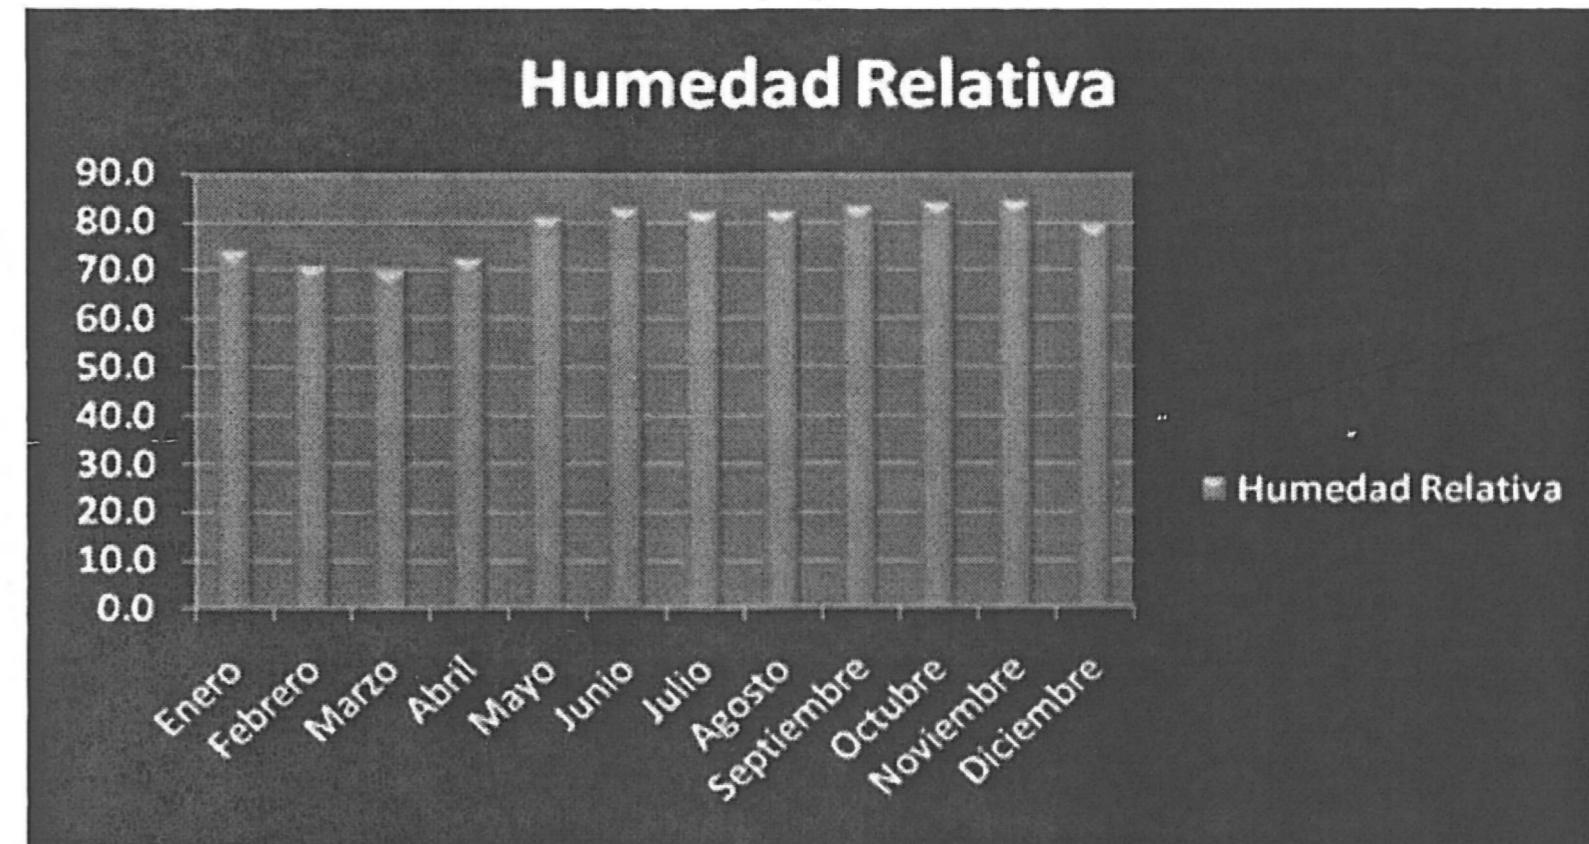
Figura 28. Humedad Relativa (%)

En la Figura 28 se aprecia que la región presenta una Humedad Relativa bastante alta, y principalmente en la estación lluviosa, cuando ronda valores por encima del 90% de humedad.
