Programa Regional de Reducción de la Vulnerabilidad  
y Degradación Ambiental –PREVDA–

# Caracterización

## Municipio de Boaco, Boaco, Nicaragua

Énfasis: Planificación y gestión territorial de los riesgos,  
del agua y del medio ambiente,  
con enfoque de multiculturalidad y género

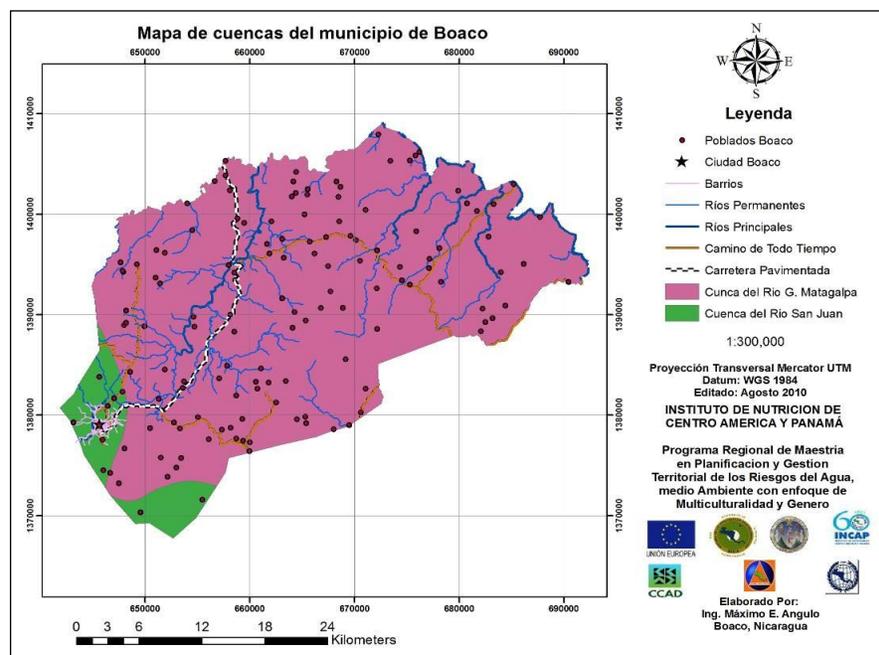
Figura 9: Cuencas en el municipio de Boaco.

Que abarca las subcuenca del río Malacatoya y la microcuenca del río Fonseca, río Luna.

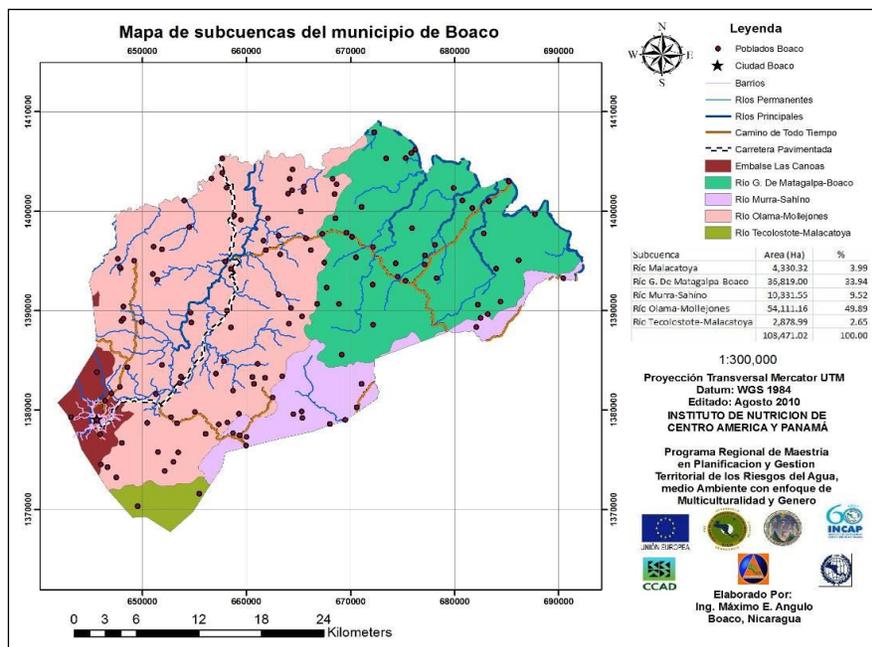
Figura 10: Subcuencas en el Municipio de Boaco.

Subcuenca del Río Olama y Mollejones: con un área de 60,048 hectáreas; ríos Olama con los ríos siguientes: La Puerta, Taswas, Argentina, Las Cañas, La Luna, El Bálsamo y Palmita, así como las quebradas El Tabacal, Santa Rosa, Chayotepe, Baguas, Sácal, El Sauce, El Carmen y La Puesta. Río Mollejones, El Capitán y Río de Janeiro. Hacia el sur del Municipio existen una serie de quebradas de carácter intermitentes asociados a la topografía accidentada en este sector, quebrada El Cafen, El Zapote y San Vicente. Subcuenca del río Murra - Sahino: con un área de 89,740 hectáreas; contiene dos corrientes principales que son el río Cafen y El Zapote. Subcuenca Tecolostote, parte del río Malacatoya, al norte del municipio; ocupa un área de 72,516 hectáreas dentro del municipio de Boaco; río Tecolostote es el principal.

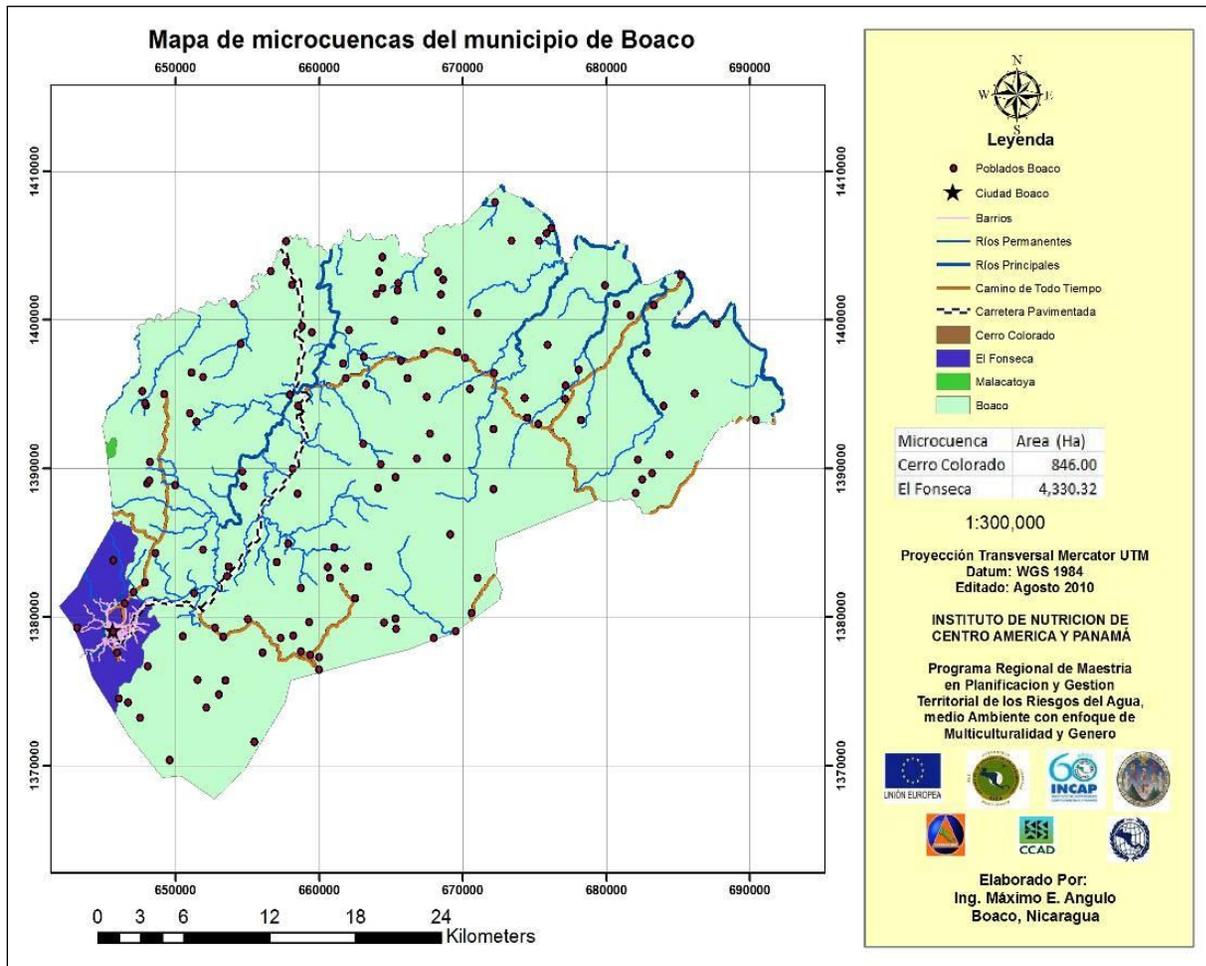
Figura 11: Micro cuencas en el municipio de Boaco.

El municipio sólo cuenta con dos microcuencas, como son: Cerro Colorado, con extensión de 846 hectáreas, Fonseca con 4,330.32 hectáreas ambas micro cuenca son parte de la subcuenca del Malacatoya que abarca ocho municipios compartidos entre Boaco, Matagalpa, Granada y Managua.

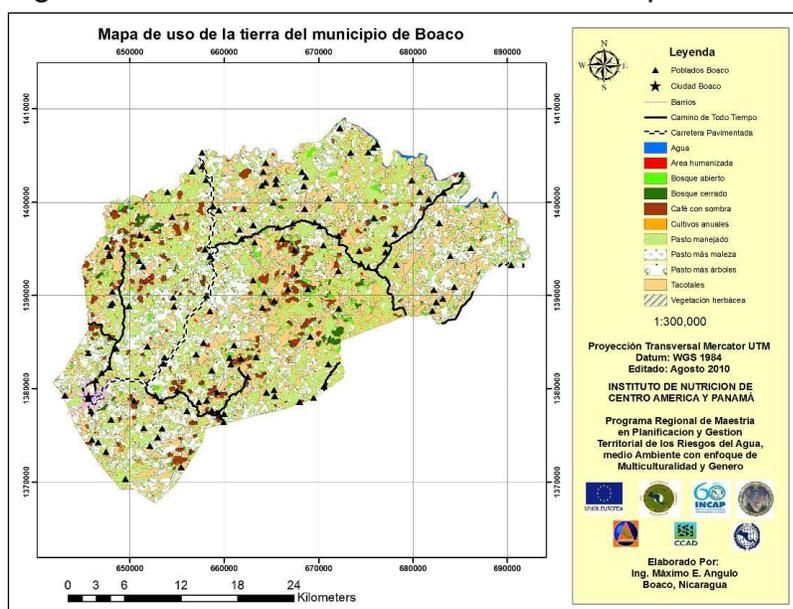
Figura 12: Uso de la tierra del municipio de Boaco.

De acuerdo con el mapa de uso actual, en el municipio se identifican cuatro categorías de uso de la tierra con predominancia de pastos, cultivos anuales, café con sombra y remanentes de bosque. Estos grupos de vegetación se encuentran en diferentes estados de intervención de acuerdo a las actividades desarrolladas por los habitantes del municipio con el propósito de garantizar la subsistencia alimentaria. A continuación se presenta mapa de ubicación de los diferentes usos de suelo. (Ver figura 12).

En el mapa anterior podemos observar que en la mayor parte del territorio predominan pastizales, constituyendo el 67.47%, seguido de tacotales. Según mapa de capacidad de uso del municipio, éste es de vocación forestal en su gran mayoría; sin embargo, el territorio está siendo utilizado inadecuadamente.

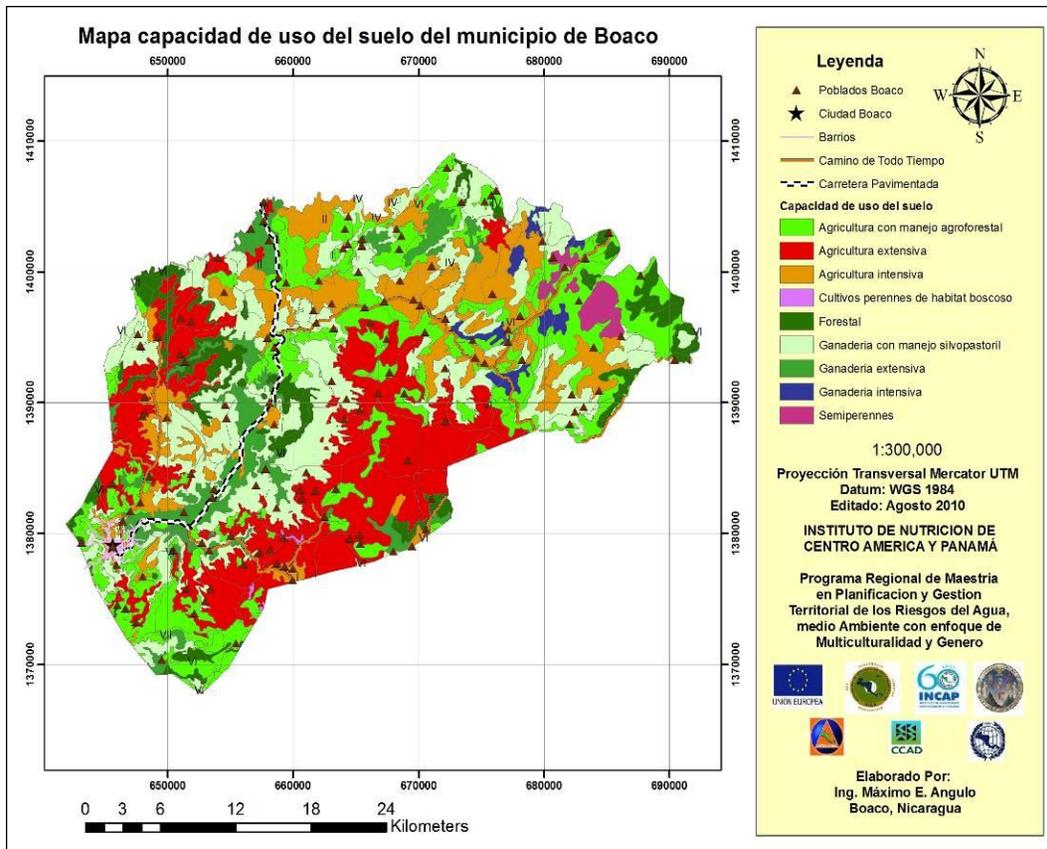
Figura 13: Capacidad de uso del suelo del municipio de Boaco.

La capacidad de uso de la tierra es la utilización más apropiada de esta dentro de cada patrón edafoclimático, para que mediante sistemas adecuados de manejo puedan ser sometidos a una explotación sostenida con el mínimo deterioro de los recursos naturales. Según el mapa de capacidad de uso de la tierra, en el municipio de Boaco se identifican nueve categorías de uso del suelo, clasificadas de acuerdo a su potencial productivo, con base en las características del clima, topografía (pendientes) y restricciones de uso de los suelos. (Ver figura 12).

En el mapa anterior se observan las nueve categorías de capacidad de uso del suelo, predominando un gran potencial para la ganadería con

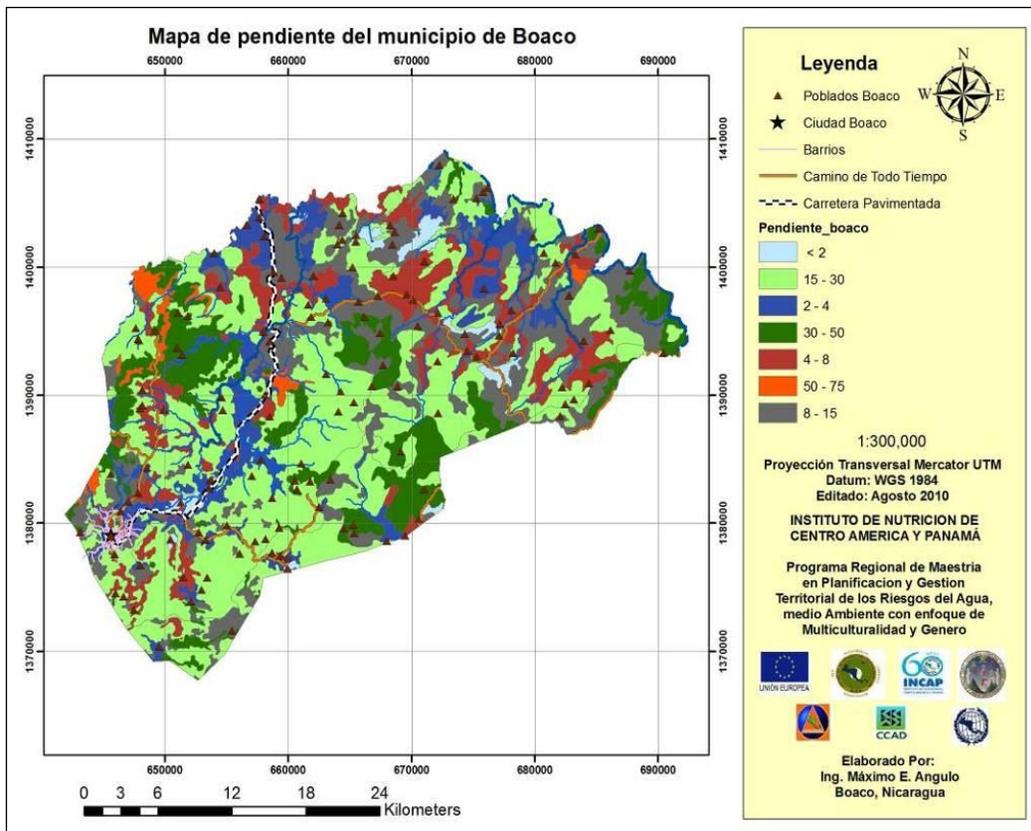
Figura 14: Mapa de pendiente en el municipio de Boaco.

La mayor parte del municipio es de forma plana, un mínimo de área de 30% que corresponde la zona del cerro Mombachito, es la parte más accidentada; al sureste del municipio se encuentran las partes más planas. La ubicación de las diferentes pendientes se puede apreciar en la siguiente figura.

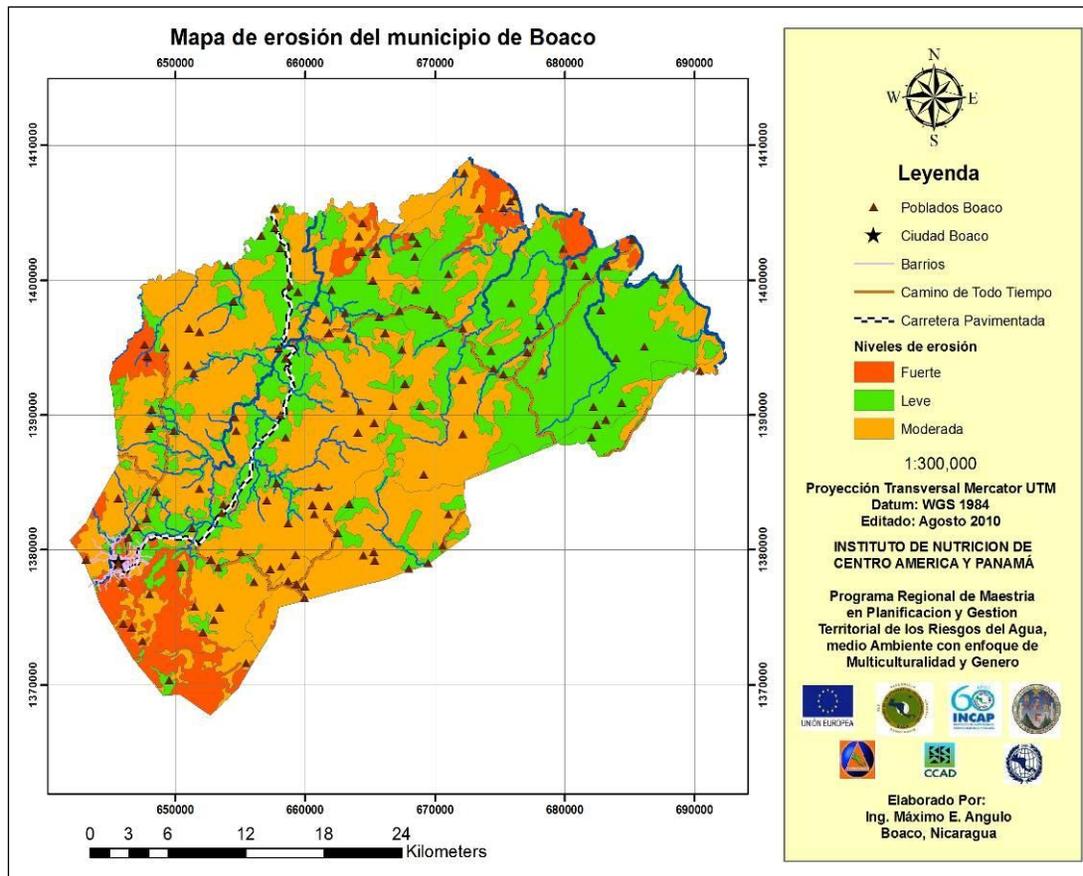
Figura 15: Mapa de erosión del suelo.

acciones en sus parcelas para conservar la calidad de los suelos mediante la incorporación de rastrojos y adopción de obras de conservación y aguas (barreras muertas); sin embargo, es a menor escala. El despale, la explotación agropecuaria en aéreas de terrenos con pendientes mayores al 30% han favorecido la erosión. (Ver figura 15).

El mapa anterior refleja la clasificación de la erosión en el municipio en fuerte, leve y moderada. La erosión fuerte incluye 9,607 hectáreas, 4,218 hectáreas ubicadas sobre la Subcuenca del río Olama y Mollejones, 1,384 hectáreas a, en la subcuenca embalse Las Canoas la que es parte del río Malacatoya, 2,050 hectáreas a perteneciente a la subcuenca del río Grande de Matagalpa, 44 hectáreas en el río Murra y 1,911 hectáreas

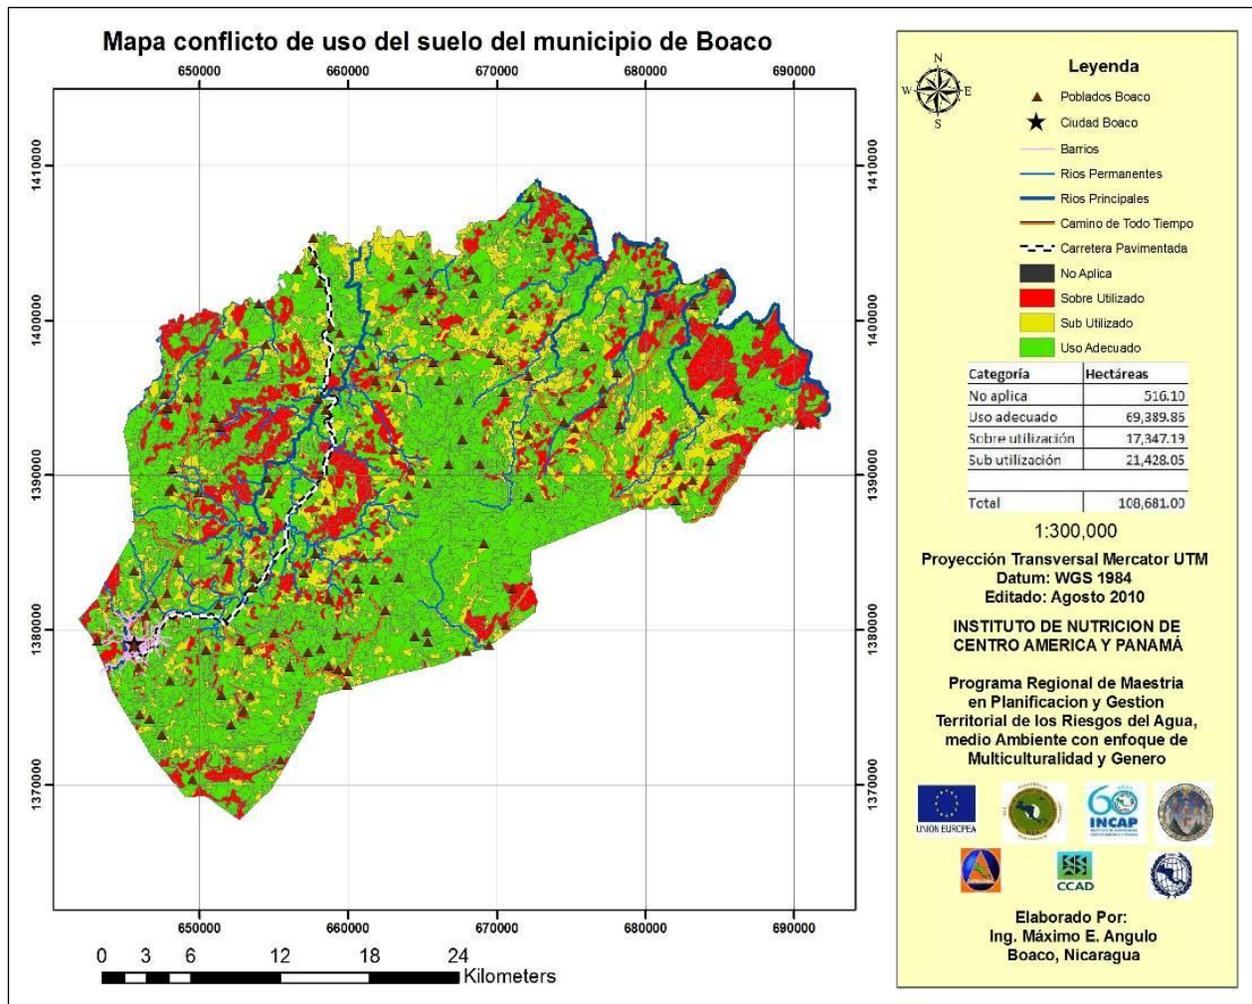
Figura 16: Conflicto de uso del suelo en el municipio de Boaco.

El mapa de conflicto de uso se obtuvo a partir del mapa de uso actual del suelo y el mapa de capacidad de uso de la tierra. En estudios realizados en el municipio sólo se identifican dos categorías de confrontación de uso. (Ver figura 16).

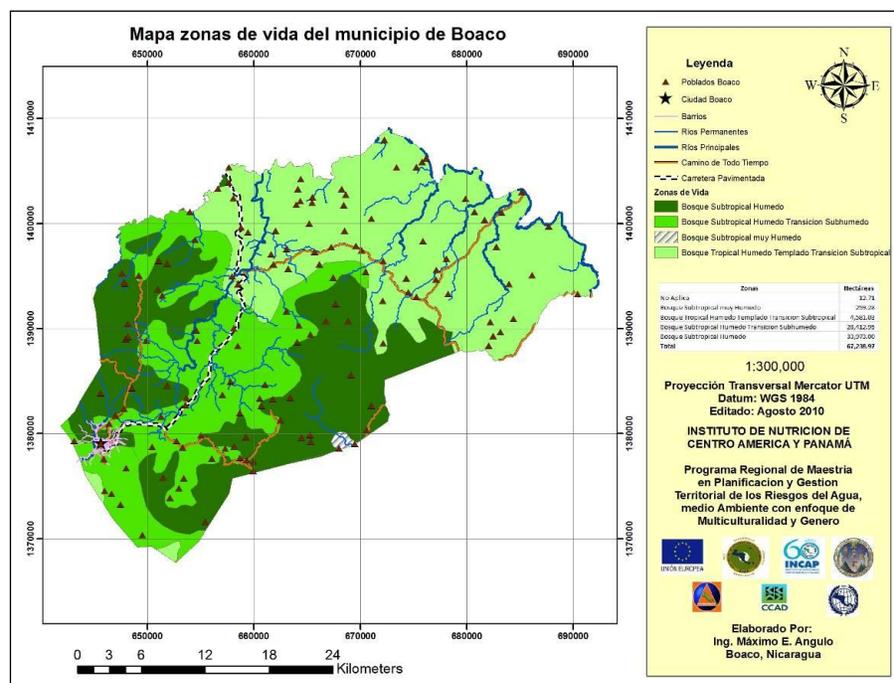
Figura 17. Zona de vidas del municipio de Boaco.

Una de las zonas de vida que mas prevalece es la de bosque subtropical húmedo representando el 81%, gran parte de estas áreas se encuentran ubicadas dentro de los márgenes de la subcuenca del río Malacatoya colindantes al municipio de Santa Lucía hacia lado norte de la subcuenca.

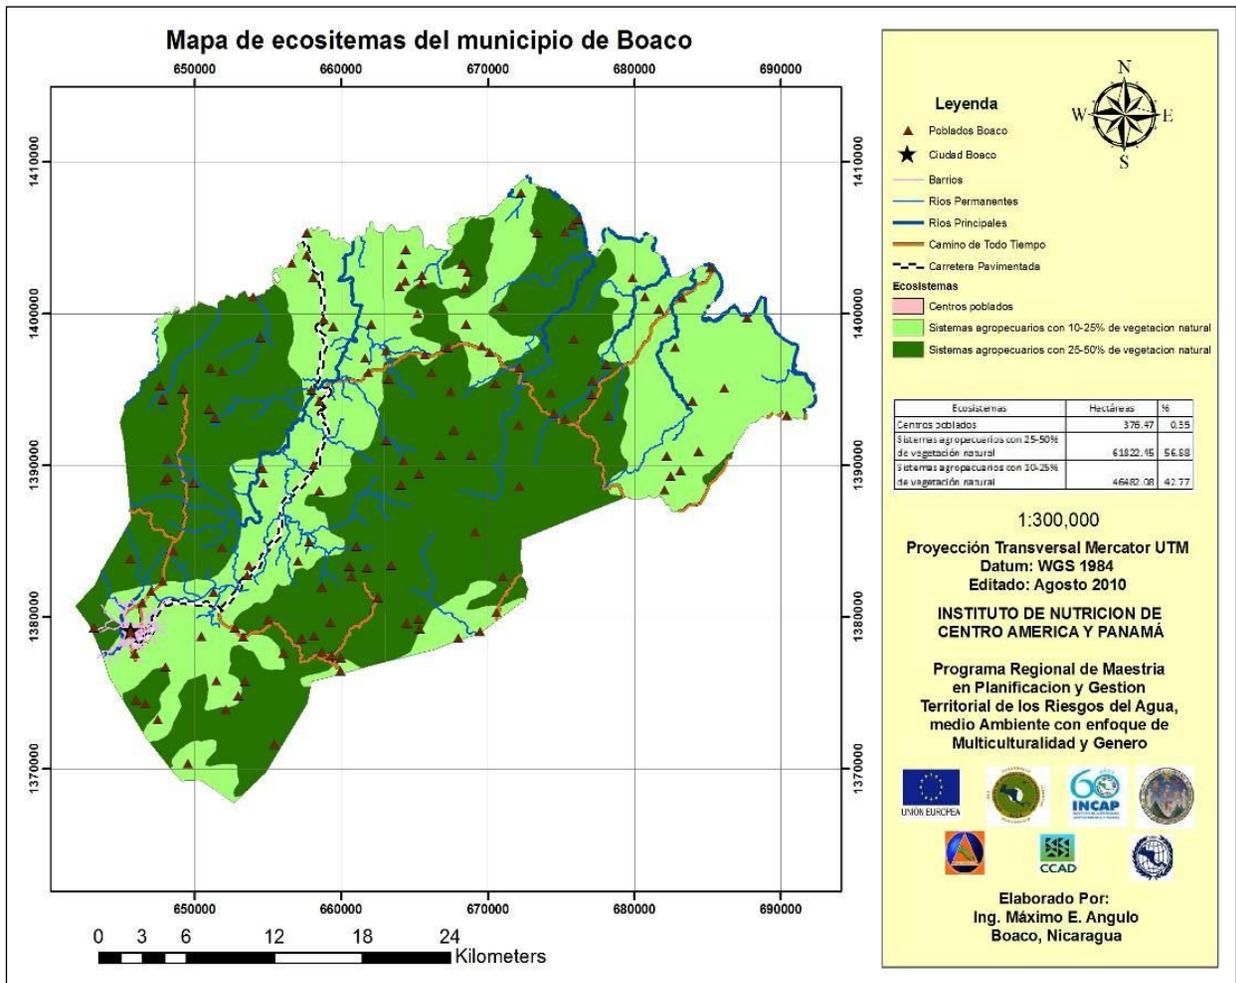
Figura 18: Mapa de ecosistemas del municipio de Boaco.

En estudios realizados a nivel nacional y municipal, se identificaron tres tipos de ecosistemas como: sistemas agropecuarios con 25-50% de vegetación natural que abarca 61,822,45 hectáreas con el 56.88%, sistemas agropecuarios con 10-25% de vegetación natural con 46,482.08 hectáreas abarcando el 42.77%, y centros poblados sólo conforman 376.47 hectáreas un 0.35% en la que la mayoría corresponde a la ciudad de Boaco. (Ver figura 17).

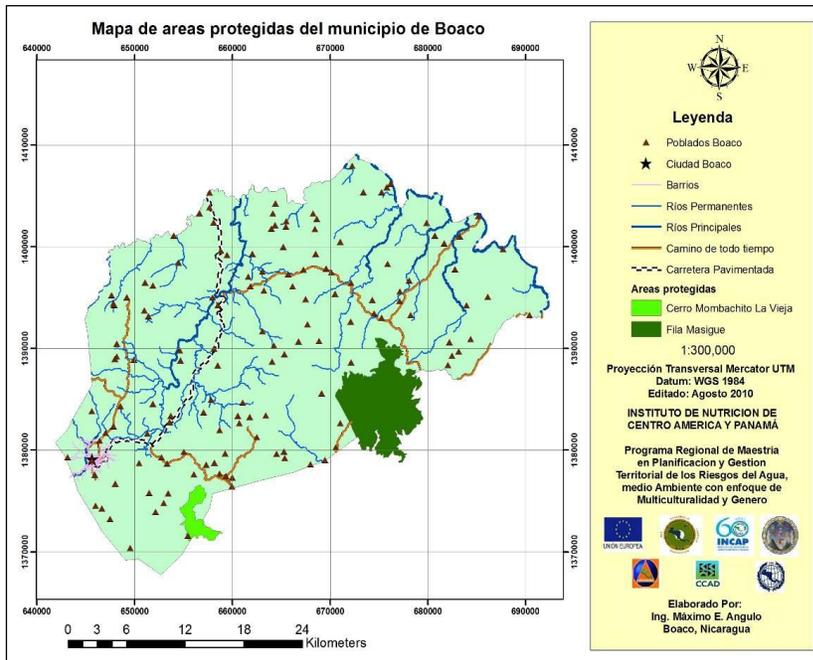
Figura 19: Mapa de áreas protegidas del municipio de Boaco.

Las áreas protegidas son aquellos espacios que tienen por objeto la conservación, el manejo racional y la restauración de la flora, fauna silvestre y otras formas de vida, así como la biodiversidad y la biósfera. En el caso del municipio de Boaco, únicamente se encuentran dos áreas protegidas en categorías de reservas naturales como: Cerro Mombacho - La Vieja y Fila Masigüe.

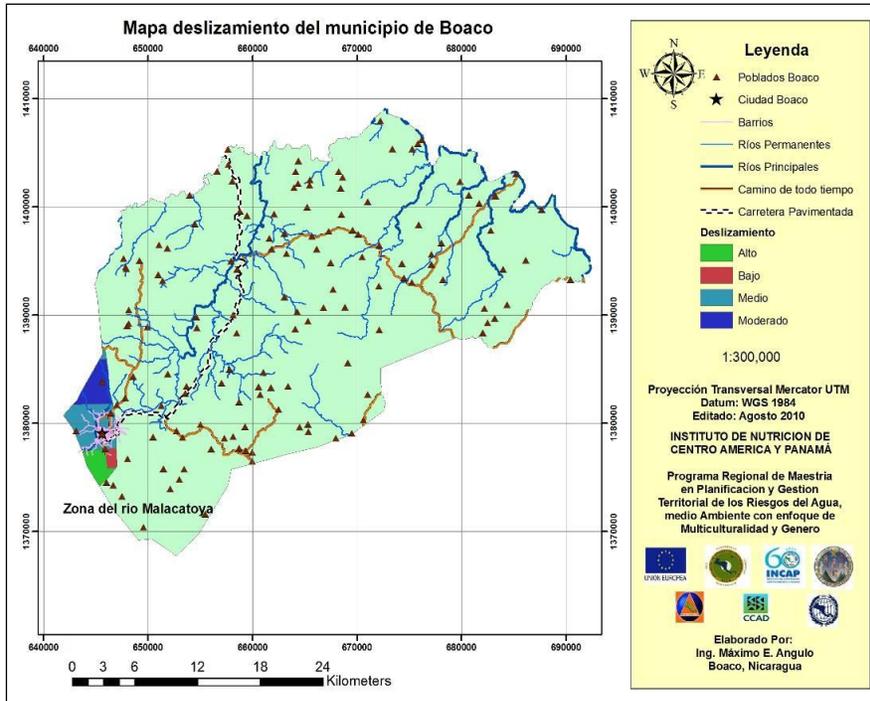
Figura 20: Deslizamiento del municipio de Boaco en la subcuenca del Río Malacatoya.

Cabe señalar que se encuentran tres sitios como: cerro Tanque de Agua (parte sur de Boaco), Cruz Verde, Parte sur este del cerro el cuero en los barrios San Miguel y, más abajo, paso de Lajas, que son de gran importancia debido a que rodean la ciudad y que son territorios ubicados dentro del área de la subcuenca del río Fonseca, en la que se puede apreciar en el siguiente figura:

El sitio cerro el Tanque, sector Sur de la ciudad de Boaco, en su totalidad conforma una zona de inestabilidad muy compleja; se observan restos de muros de contención que fueron destruidos por la aceleración del deslizamiento que se originó durante el huracán Mitch y que afectó a unas decenas de casas que se ubican directamente al pie del cerro. No fue posible determinar la cantidad exacta de casas que se encuentran en riesgo, sin embargo, como consecuencia de talleres participativos se mencionan cerca de 300 viviendas para un aproximado de 1,200 personas. El cerro se considera como sitio crítico con un peligro y riesgo altos.
