MEJORAMIENTO TECNOLOGICO DE LA PRODUCCION DE PANELA EN PEQUEÑOS TRAPICHES DEL DEPARTAMENTO DE HUEHUETENANGO

Publicación INCAP PCE/071

*Ing. David Almengor,
Maestría de INCAP*

ANEXO No.1

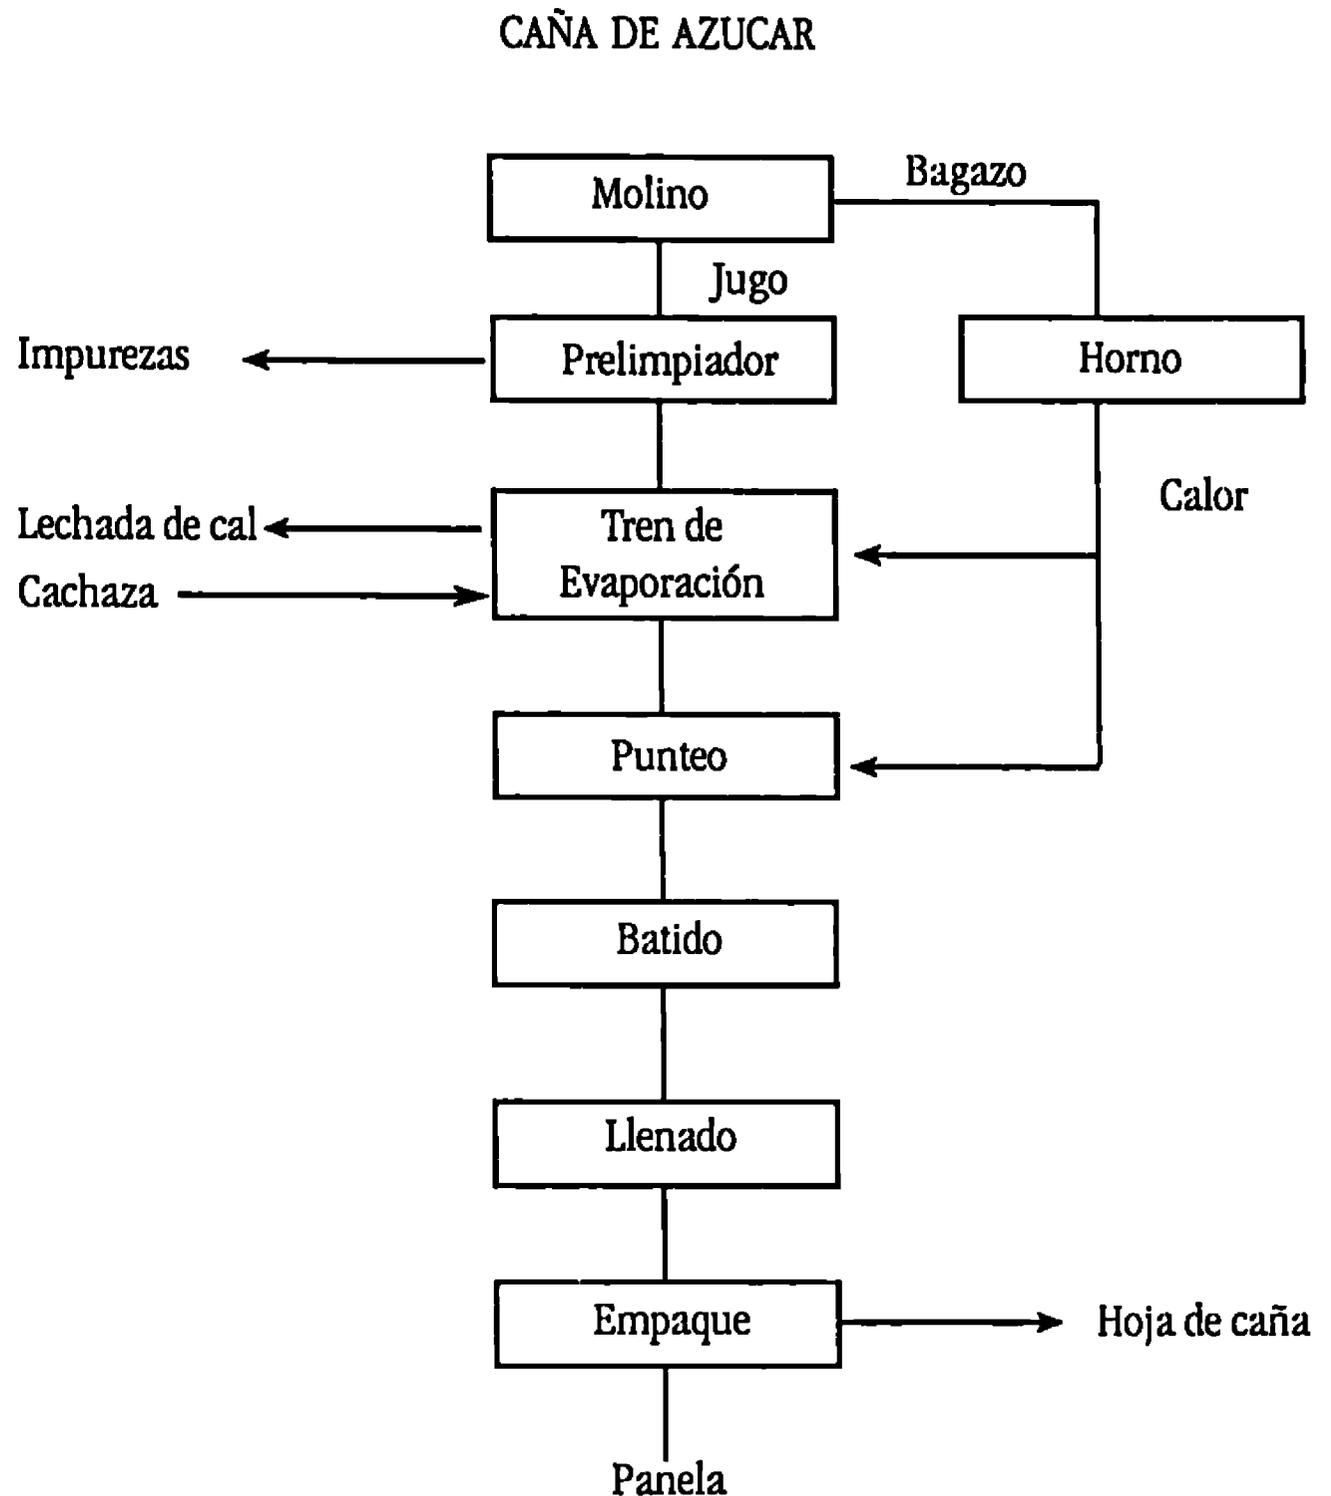
DIAGRAMA DE FLUJO PROCESO DE ELABORACION DE LA PANELA

EL PROCESO DE ELABORACION DE LA PANELA

MOLIENDA O EXTRACCION

El molino es una máquina con tres rodillos estriados (mazas) por los cuales se pasa la caña para hacer la extracción del jugo o guarapo y separarlo del bagazo. Existen molinos con maza horizontales accionados con fuerza motriz o hidráulica y molinos con mazas verticales accionados por fuerza animal.

La limpieza del jugo se efectúa tradicionalmente en pozuelos, provistos o no de cedazo en la parte superior. Actualmente se está introduciendo el uso del prelimpiador. Este implemento asegura una mejor filtración que el pozuelo tradicional, eliminando hasta el 97% de las impurezas. Consiste en un tanque de forma rectangular, de un metro de largo por 30 cms. de ancho y 60 de altura, con fondo en forma de V y una tabla retenedora de impurezas cercana a un extremo. Las impurezas más pesadas como la arena y el lodo se van al fondo.

En Guatemala, clarificación se complemente exclusivamente mediante la adición de lechada de cal al jugo cuando se ha iniciado el proceso de calentamiento. El jugo en ese momento tiene un pH entre 4.3 y 5.5, la cal neutraliza dicha acidez y forma grumos espumosos de impurezas que son eliminadas

La concentración se efectúa con la ayuda de hornos quemadores del bagazo de la misma caña que calientan uno o varios recipientes en los cuales se limpian, clarifican, evaporan y concentran los jugos de la caña, hasta obtener la meladura o las mieles, que permiten fabricar la panela. Esta concentración se efectúa en simples toneles metálicos en los trapiches pequeños o en un tren de 3-4 recipientes rectangulares en los más grandes. El horno está compuesto por: Cámara de combustión, el cenicero,

Es la fase mediante la cual se da el punto final a la miel para obtener la panela. Se verifica en la última paila. También es posible untar cebo o aceite de higuerillo para evitar que el líquido concentrado se pegue a las paredes de la paila y se quemé el producto, incrementando su coloración.

La masa casi fría se vierte en moldes, cuadrados o redondos, y se deja enfriar completamente. Posteriormente, se retira el molde y la panela redonda, de 3 libras de peso, se empaca en mancuernas de cuatro unidades envueltas con hojas secas de caña. La panela cuadrada, de 1.5 libras de peso, se empaca en mancuernas de ocho unidades. Treinta y dos mancuernas hacen una carga de panela (24 quintales).
